RESTAURI

POLA: *Tempio di Augusto*. — Nell'agosto 1924 si continuarono i lavori di restauro al tempio di Augusto di Pola iniziati nel 1922 con la sistemazione della gradinata di accesso (1) e precisamente fu deciso di demolire lo sperone dell'angolo sud-ovest eretto dal Senato veneto nel 1752 a sostegno del pericolante edificio, ma con scarsa cura dell'effetto estetico (fig. 1). Infatti esso sporgeva alla base di m. 1.50 ed era costru-

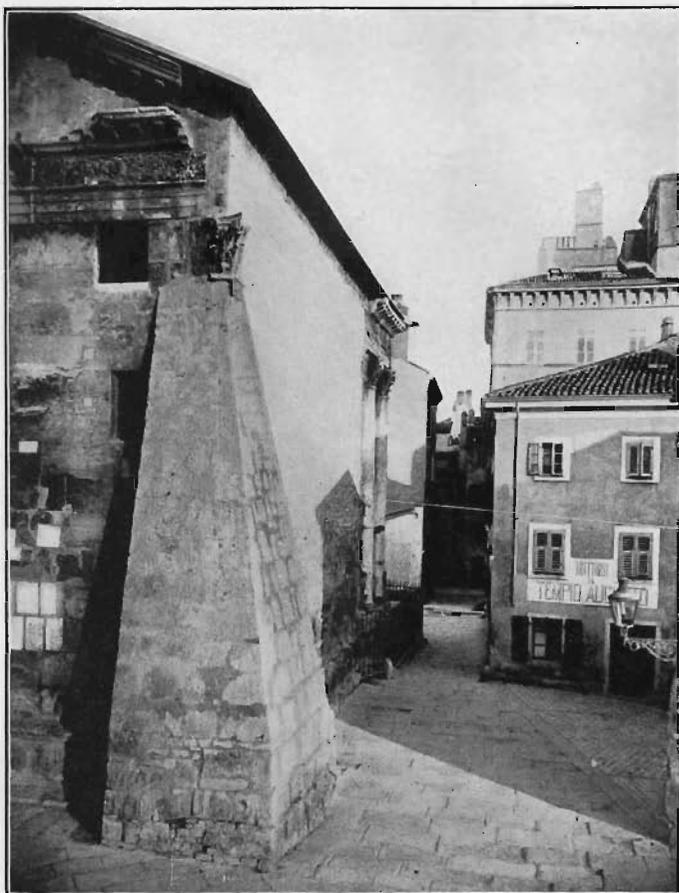
Fig. 1. — Pola: Tempio di Augusto con lo sperone ora demolito.

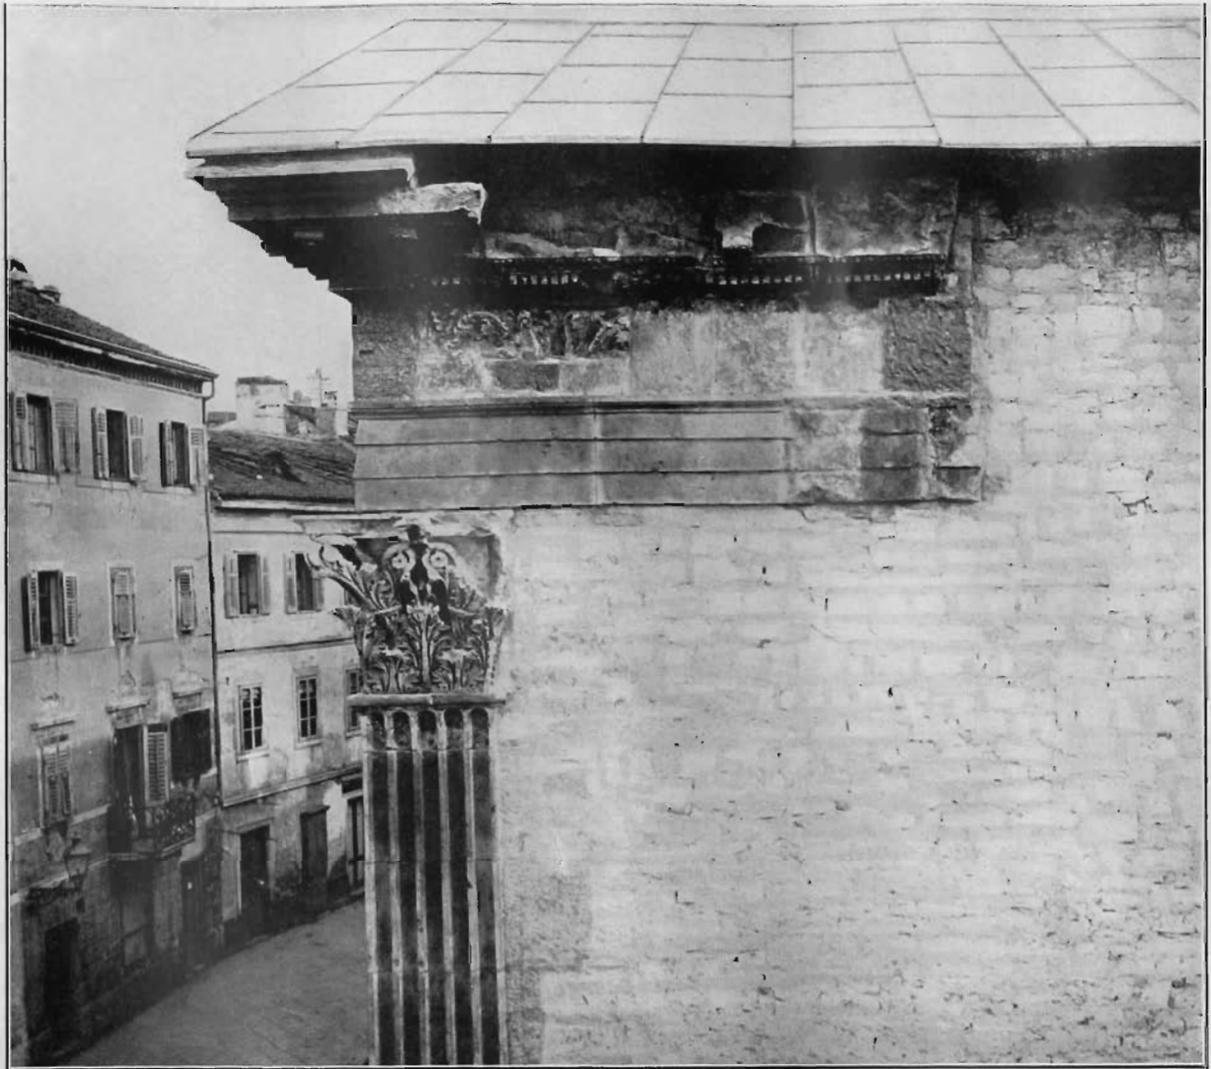
Fig. 2. — Pola: Tempio di Augusto - Fianco occidentale dopo il restauro.

massa, riprendendo le sagome originali. Sul fianco occidentale invece si riposero in opera alcuni dei pezzi trovati nello sperone, saldandoli mediante grappe alla parete retrostante (fig. 2).

(2) Questo rilievo come quello della fig. 2, sono dovute al Civico Ufficio Tecnico di Pola.

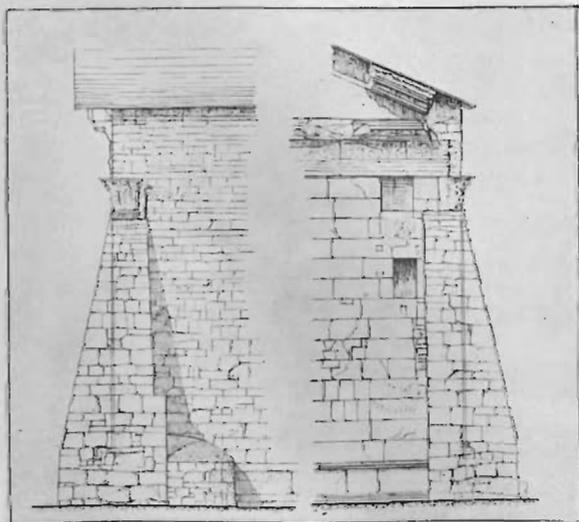
Fig. 3. — Lato del Tempio di Augusto a Pola prima del restauro

zione molto rozza che deturpava la linea del tempio sino all'altezza del capitello (fig. 3).

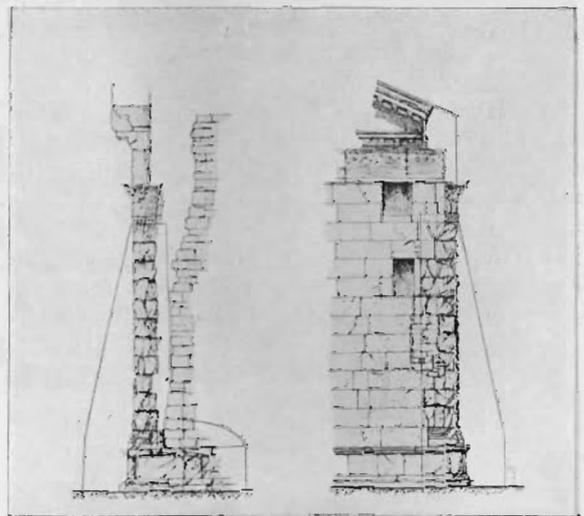
Fig. 4. — Lato del Tempio di Augusto a Pola dopo la demolizione del barbican.

In esso si trovarono commisti al materiale comune non pochi frammenti del fregio e del cornicione, ma ridotti quasi tutti a semplici scaglie senza spessore; inoltre tornò in luce l'antico pilastro d'angolo (fig. 4) che purtroppo però non offriva più alcuna resistenza (2), essendo stato evidentemente esposto ad un incendio e quindi sgretolabile ad ogni più piccolo urto. Si dovette perciò deciderne il completo rifacimento a cominciare dalle fondamenta. Anzi, nel por mano a queste, si trovò l'angolo di un'altra costruzione anteriore al tempio e in direzione obliqua ad esso: prosegue da un lato sotto la sua parete occidentale, dall'altro sotto la via che lo fiancheggia a destra.

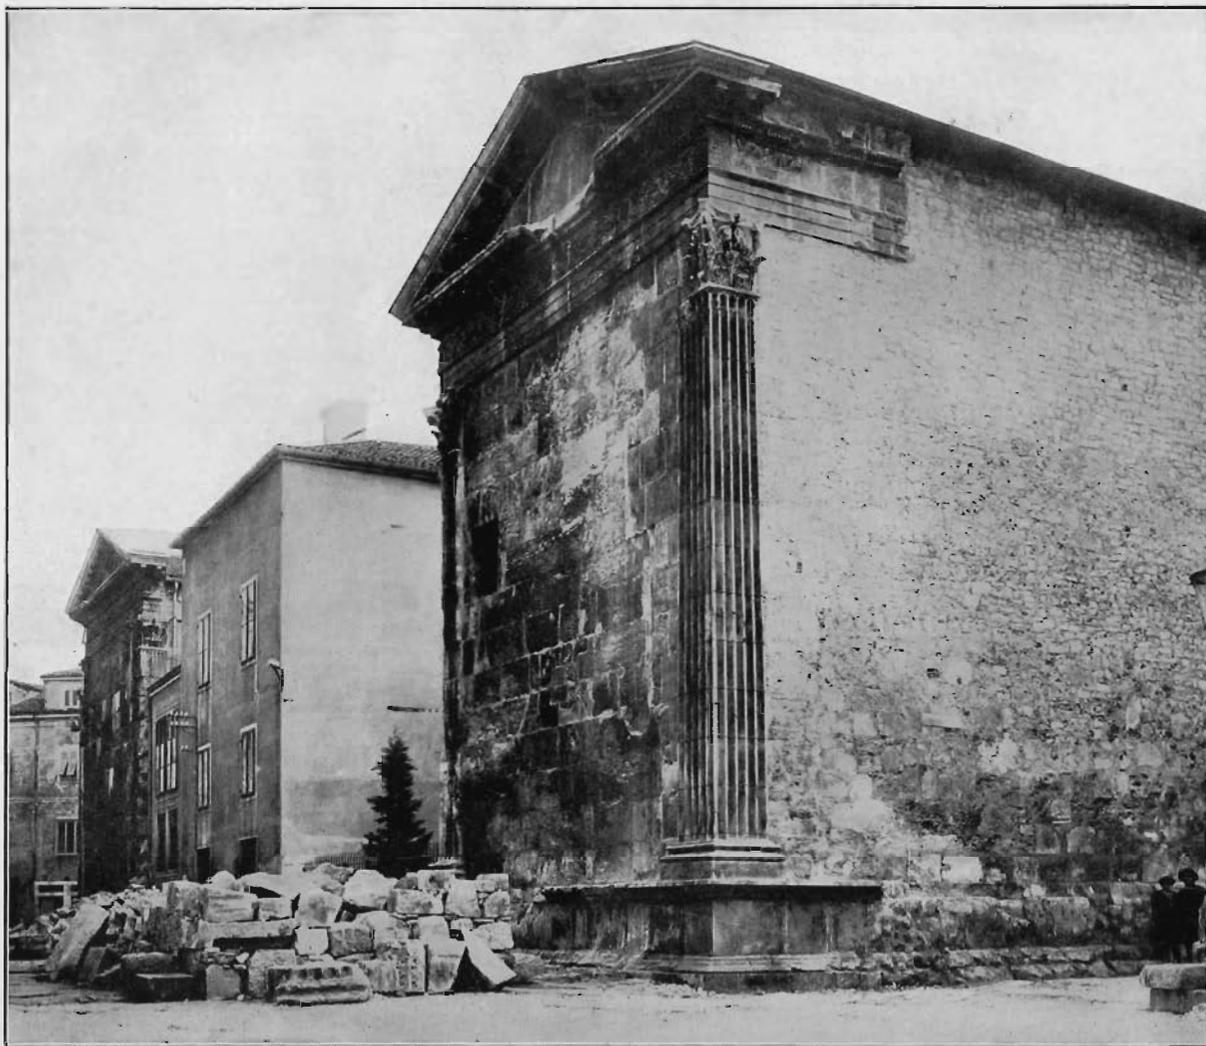
Fig. 5. — Pola, il Tempio di Augusto dopo i restauri.

La pietra adoperata per il lavoro è delle cave di Orsera, sottoposta ad una speciale patinatura che ne attenui, in attesa dell'opera del tempo, il candore in troppo stridente contrasto con le parti antiche. E il risultato dei lavori è chiaramente mostrato dalla fig. 5.
