## CRONACA DELLE BELLE ARTI

### R. PALAZZO DUCALE DI MANTOVA - SALA GRANDE O DI MANTO.

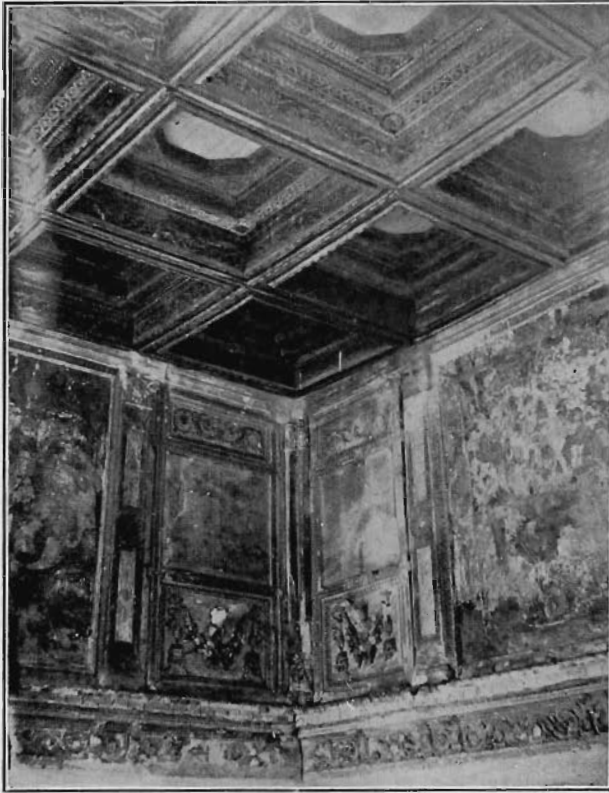
Fig. 1. — Sala Grande. - Angolo sud-ovest.  
(Prima del restauro).

carne la consistenza in guisa che, corrosa la malta di saldatura dei mattoni, alcuni di questi si staccarono e caddero e ne risultò una breccia per la quale era visibile dall'interno la luce esterna, con gravissimi danni agli stucchi ed alle decorazioni molte delle quali andarono irrimediabilmente perdute (figg. 1 e 2).

Prima opera fu il rifacimento, nella parte esterna e per oltre due terzi, del muro meridionale per rimetterlo nel primitivo spessore, legando con frequenti morse la ricostruzione alla parte interna ridotta oramai ad uno spessore di soli 15 centimetri: lavoro questo di estrema delicatezza e che richiese negli esecutori grande prudenza e perizia singolare per impedire la

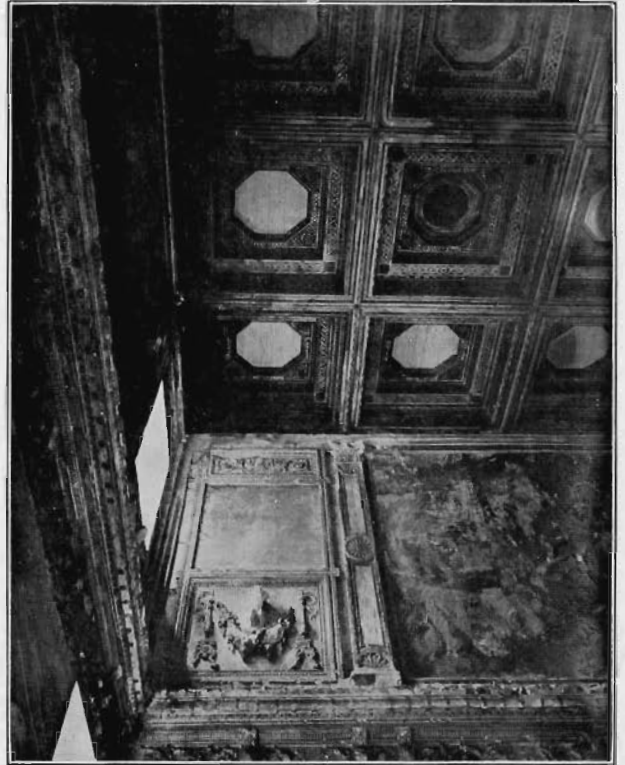
Fig. 2. — Sala grande. Soffitto ed angolo nord-est.  
(Prima del restauro).

Sul finire del 1926 quando mettemmo mano ai lavori di restauro, la sala si presentava in condizioni veramente impressionanti e richiese una fermezza di volontà ben salda per imprendere e continuarli. Il grandioso soffitto, scompartito in 48 cassettoni profondi un metro e mezzo, era in qualche parte infradito, in qualche altra aveva perduto ogni traccia della decorazione pittorica, non fine certamente ma di effetto: dei 48 rosoni uno solo ne restava e mancavano per centinaia di metri fusoliere e perliere, nonchè rosette e cornici (fig. 3). Le grandi lesene accoppiate a incorniciare pannelli e finestre avevano per larghi spazi perduto stucchi e decorazioni pittoriche: le aquile e i festoni di frutta e verdura sotto alle finestre erano muti

Si passò di poi al soffitto nel quale, assicurata innanzi tutto la sua solidità con la sostituzione di alcune poche travi, vennero ricollocati rosoni, rosette, linee di perline e fusoliere, ed assicelle cadute o già infradite. I grandi rosoni furono tutti rifatti in tela, gesso e stoppaccio anche per alleggerirne il peso rendendo meno gravoso lo sforzo del legname di sostegno, sebbene buono tuttora, vecchio ormai di oltre due secoli (fig. 4).

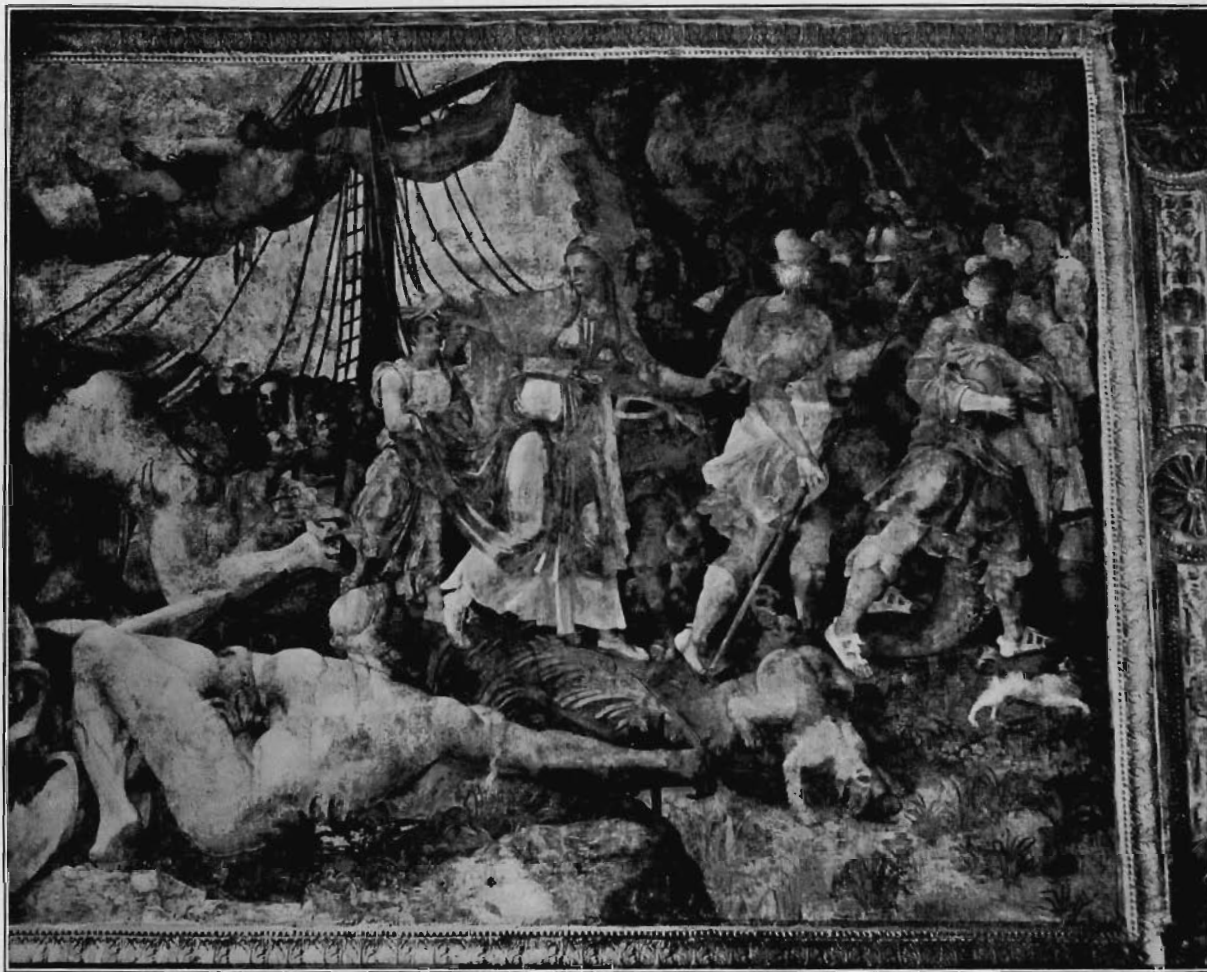
Fig. 4. — Manto approda al Mincio. (Dopo il restauro della tempera).

Narrano i primi tre affreschi, secondo la leggenda virgiliana, l'approdo della Maga Manto alle sponde paludose del Mincio, il suo divisamento di fermarsi qui e di costruirvi la città che da lei ebbe poi nome (fig. 4); la costruzione delle tre porte principali della città fatte edificare dal libero comune di Mantova, e, gli ultimi due, fasti edilizi cittadini come quello del raddrizzamento della torre di Porta Ceresè (fig. 5).

Ho già accennato alle gravi difficoltà di restauro che hanno presentato questi grandi quadri di un efficace effetto decorativo: dirò qui come sia stato necessario stendere lo strato dei colori che si era squamato e accartocciato, fermarlo e fissarlo con ferri caldi — di quelli in uso delle stiratrici di biancheria — e riprendere di poi con grande prudenza le macchie e le lacune che il tempo, l'umidità e in qualche punto i piccoli stacchi d'intonaco e i relativi rappezzi avevano deturpato mutilando figure e paesaggio.
