## CRONACA DELLE BELLE ARTI

### ROMA - SAN LORENZO IN LUCINA - RESTAURO DEL PORTICO

## COLOSSEO - RESTAURI 1928-29

## ROMA - SANTA MARIA SOPRA MINERVA

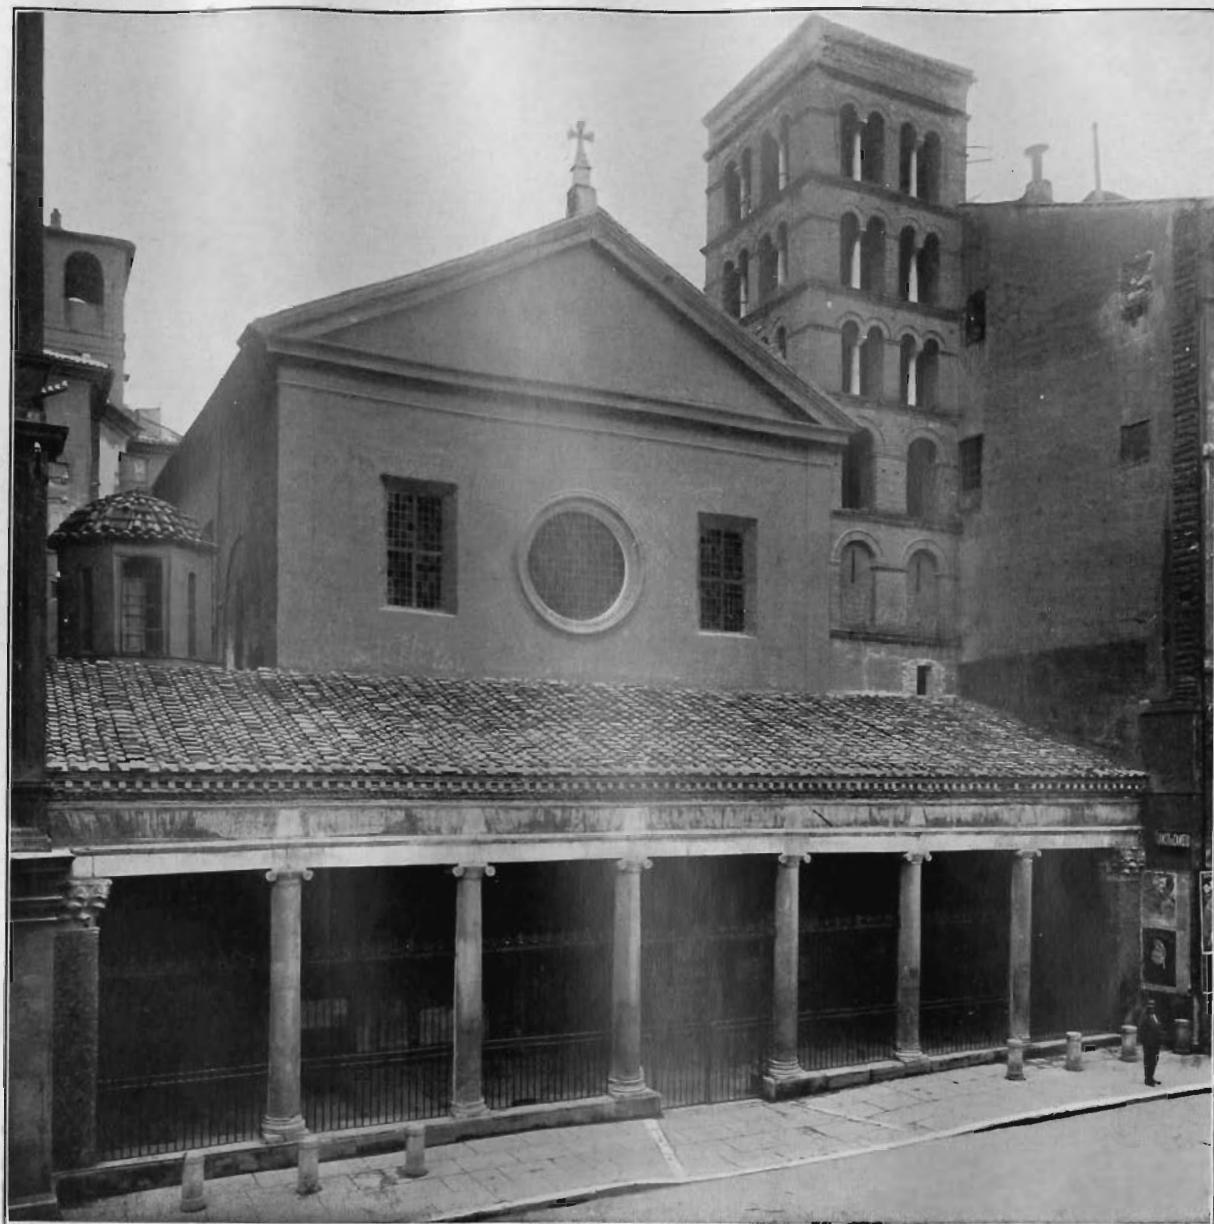
Roma. - S. Lorenzo in Lucina dopo il restauro.

Demoliti i muri aggiunti al portico ed i solai in ferro, si passò alla ripresa dei muri fatiscenti e alla ricomposizione del tetto all'antico livello, ponendo le corde nelle antiche buche delle prese, che furono ritrovate.

Una testimonianza piuttosto rara del modo di costruire di quei secoli apparve isolando e rinforzando con branche in ferro quattro delle architravi in marmo che, pur lesionate da qualche secolo, si reggevano per appoggio sulle mura aggiunte. Tali massi risultarono ricavati da un enorme tronco di colonna scanalata di marmo pario, segato esattamente in croce, mediante due tagli a 90 gradi. Queste pietre presentavano ciascuna due facce perfettamente levigate — cioè le due facce in vista — mentre per il rimanente erano state lasciate in opera con le loro profonde scanalature sulla superficie a quarto di cerchio: tali scanalature avevano permesso l'attacco della muratura al di sopra e dietro i rozzi architravi, senza timore di scivolamento.

togliendo gli stucchi e le intonacature. Riapparvero in tal modo i pulvini in travertino su cui impostano gli archi di scarico in mattoni che sovrastano ogni architrave, ed un antico varco, scoperto alla testata di sinistra del portico, e che era in uso quando non esisteva ancora l'attiguo palazzo Fiano, ora Almagia.

La scoperta fatta tra i materiali di demolizione di alcune mensoline in pietra dei bassi tempi, permise di riocomporre una cornice di coronamento, sullo stile di quelle esistenti sul campanile del secolo XII.

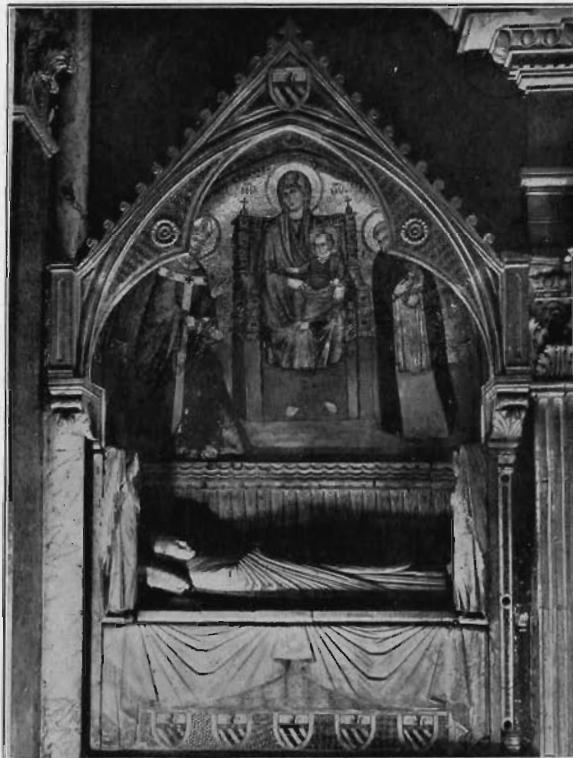
Il Mosaico del monumento al card. Durante, nella chiesa di S. Maria sopra Minerva — di pregio artistico veramente eccezionale, ma tecnicamente difettoso — era stato gravemente

Roma. - Chiesa di Santa Maria sopra Minerva.  
Monumento del Card. Guglielmo Durante.

danneggiato tanto da infiltrazioni d'acqua con terriccio, quanto dallo svilupparsi di piante parassitarie, le cui radici addentrando nelle parti poco aderenti del mosaico, tendevano a sconnetterlo maggiormente: senza contare che per incastrare nel muro

gente ed accuratissima, fu eseguito dal personale specializzato della Soprintendenza ai Monumenti, tralasciando di completare la parte inferiore che fu solamente intonacata, e intonata con tinte piatte al resto del mosaico.
