## CRONACA DELLE BELLE ARTI

DIREZIONE GENERALE DELLE ANTICHITÀ E BELLE ARTI

### PALAZZO DUCALE DI MANTOVA - PIAN TERRENO DI CASTELLO.

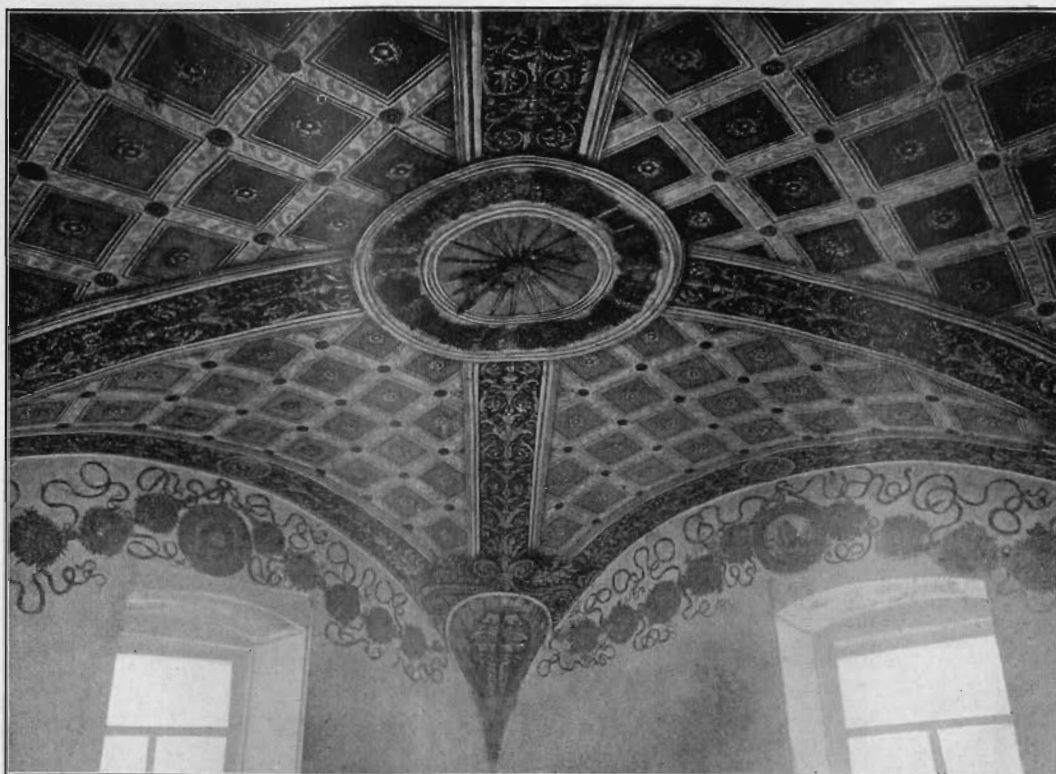
Fig. 3. — Sala del sole.

Nella sala del Sole, nel torrione di nord-est, che ha la volta decorata a piccoli lacunari alternati nei fondi di verde cupo, d'azzurro e di rosso mattone, in quattro grandi scomparti segnati a croce portante al centro, entro a festoni di foglie e fiori, l'impresa gonzaghesca del sole (fig. 3), si ebbe cura di mettere in rilievo una decorazione parietale che mostra anche qui l'antica divisione degli originali ambienti in

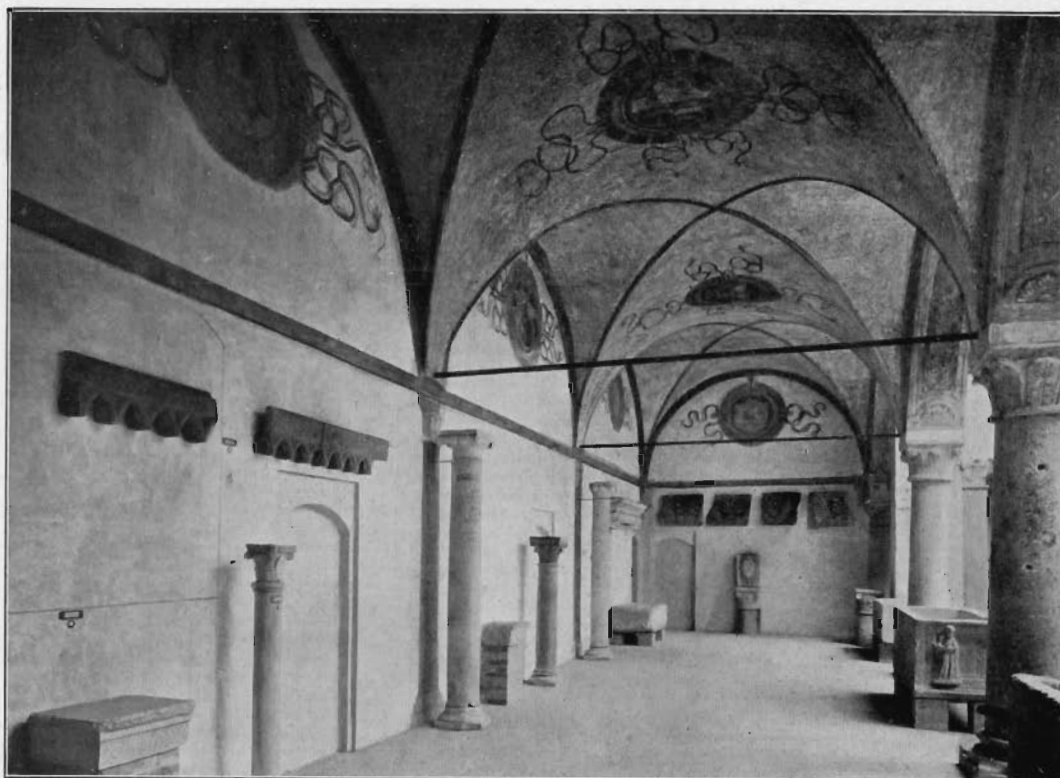
Fig. 4. — Porticato di Bertolino. Dopo il restauro.

In questo gruppo di restauri fu compreso il porticato settentrionale del cortile ove si sono poste tre archie medioevali e altri frammenti marmorei costruttivi di molta importanza locale, come le due colonne del monumento che l'umanista

Equicola aveva pensato di erigere a Virgilio (fig. 4). La riapertura degli occhi del portico e la sostituzione delle basi delle colonne si devono alle cure del marchese Da Lisca (1906-1912) e del Dott. Pacchioni (1912-1922), mentre la sistemazione del muro di fondo con la chiusura delle molte porte, e varie di forme, apertevi nel corso degli anni ed il restauro dei fregi della volta e degli stemmi delle pareti sono del 1926.

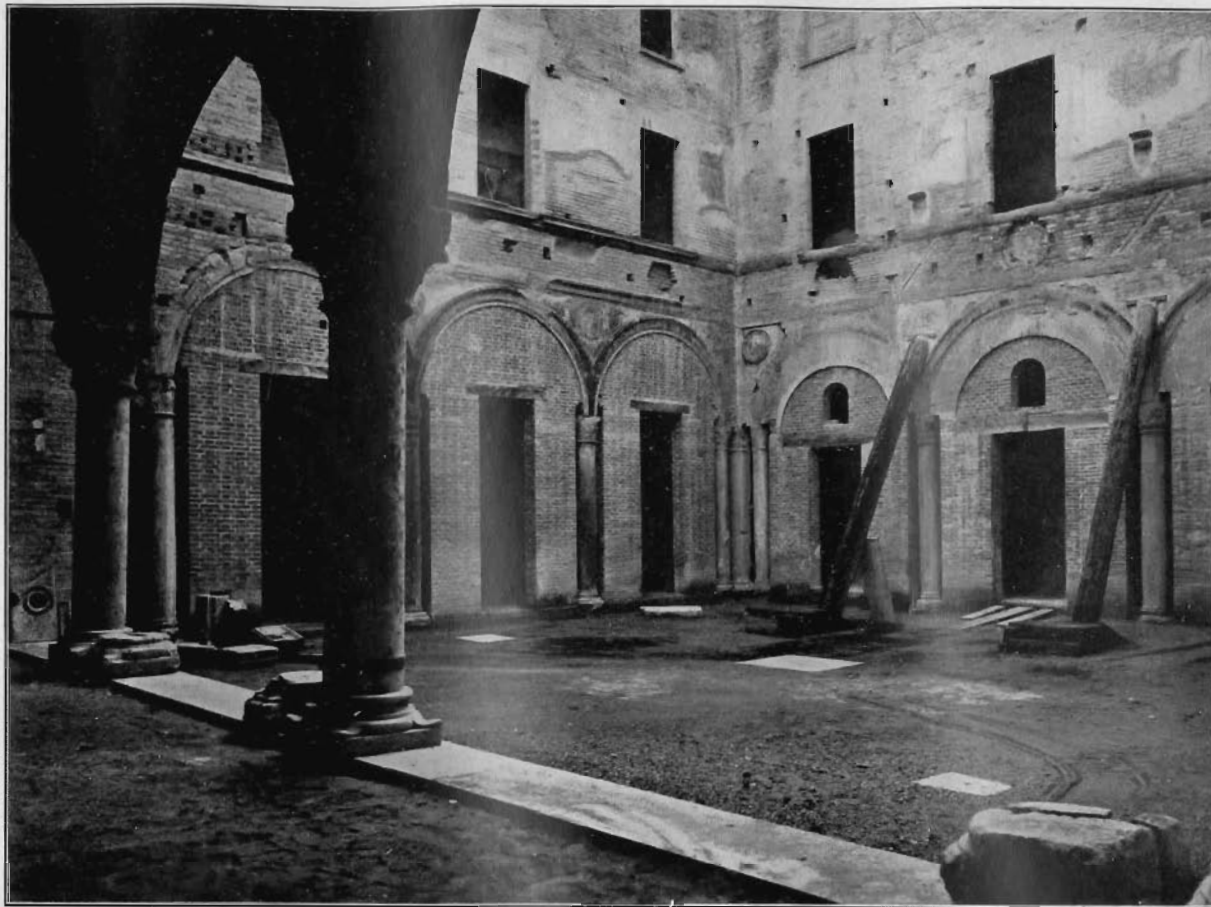
Fig. 5. — Cortile, loggiato. Prima del restauro (1926).

Sebbene la facciata di levante del cortile fosse stata in grande parte rifatta quando si ricostruì la scala elicoidale, e malgrado fossero state, in quella di settentrione, riaperte le due finestre bifore al momento del restauro della sala degli stemmi (1920), il Cortile nel 1924 si presentava ancora in uno stato di grande rovina, specialmente per la condizione delle due facciate di levante e di mezzogiorno (fig. 5).

opera di tardi successori di Giulio, tolto il coperto, venne sul parapetto innalzato un muro fin poco sotto la gronda delle due pareti; un volto a botte spartiva il vano in due piani: costruzione questa probabilmente voluta per difendere chi di un tale passaggio si serviva, dalle intemperie o dai rigori delle stagioni.

Il cortile non solo si ridusse così ad uno stretto pozzo con poca aria e con poca luce ma il peso che venne a gravare sulle colonne fu tale che piano piano le due centrali cedettero provocando strapiombo, verso l'esterno, delle pareti. Intanto l'azione del tempo e le condizioni climatiche del paese aggravarono la resistenza statica del loggiato con una lenta ma continua erosione dei capitelli, delle basi e delle stesse colonne, di una pietra friabile e tenera simile alla serena, onde sul finire del secolo scorso si resero indispensabili l'occlusione degli archi e puntellamenti a fermare lo strapiombo del loggiato e l'incurvamento del muro soprastante. Urgeva dunque, ad evitare una completa rovina, pensare ad una soluzione che salvasse almeno il magnifico loggiato disegnato dal Mantegna.

Fu facile e di poco dispendio demolire i due muri eretti sul parapetto del loggiato, ma fu grave e costosa impresa rendere pensili il parapetto e il pavimento, chè convenne, traendo profitto dello spazio interposto fra la sommità del volto del porticato e il pavimento del primo piano, introdurre sotto il parapetto, lunghissime e grosse travi in ferro a doppia T, le quali, attraversato quello interno, raggiungessero il muro esterno della cortina andandovisi a configgere per oltre un terzo del suo spessore. Gli spazi, fra queste travi che hanno funzione di sostenere il parapetto, si smezzarono con travi più corte ot-

tenendosi in tal modo la possibilità di costruire solette in mattoni forati sulle quali gettare il pavimento in pastellone. A questo il letto venne preparato con detriti di carbone fossile con un sottile strato di rottami e di calcestruzzo. Si ottenne in tal modo non solo il completo isolamento dei volti, delle arcate e delle colonne del porticato sul complesso dei quali nulla poggia, ma si conseguì una assoluta impermeabilità del pavimento del loggiato. Le acque piovane si fecero defluire per appositi condotti posti agli estremi e incassati nel muro, e però completamente invisibili e sicuramente protetti.

Ciò fatto, si poterono cerchiare con larghe fasce di rame, sei delle otto colonne che presentavano screpolature longitudinali impressionanti, sostituire due basi e alcuni capitelli completamente polverizzati e rimettere due dei pilastri d'angolo, uno dei quali mancante e l'altro non più servibile per le erosioni subite e le fenditure che dall'alto al basso lo solcavano.

Inoltre si sostituirono molti conci delle cornici e degli archi, pure in pietra arenaria, perchè gli originali avevano perduto sagome e contorni. Nella sostituzione dei capitelli si tentarono tre sistemi: la materiale esatta riproduzione dei capitelli ori-

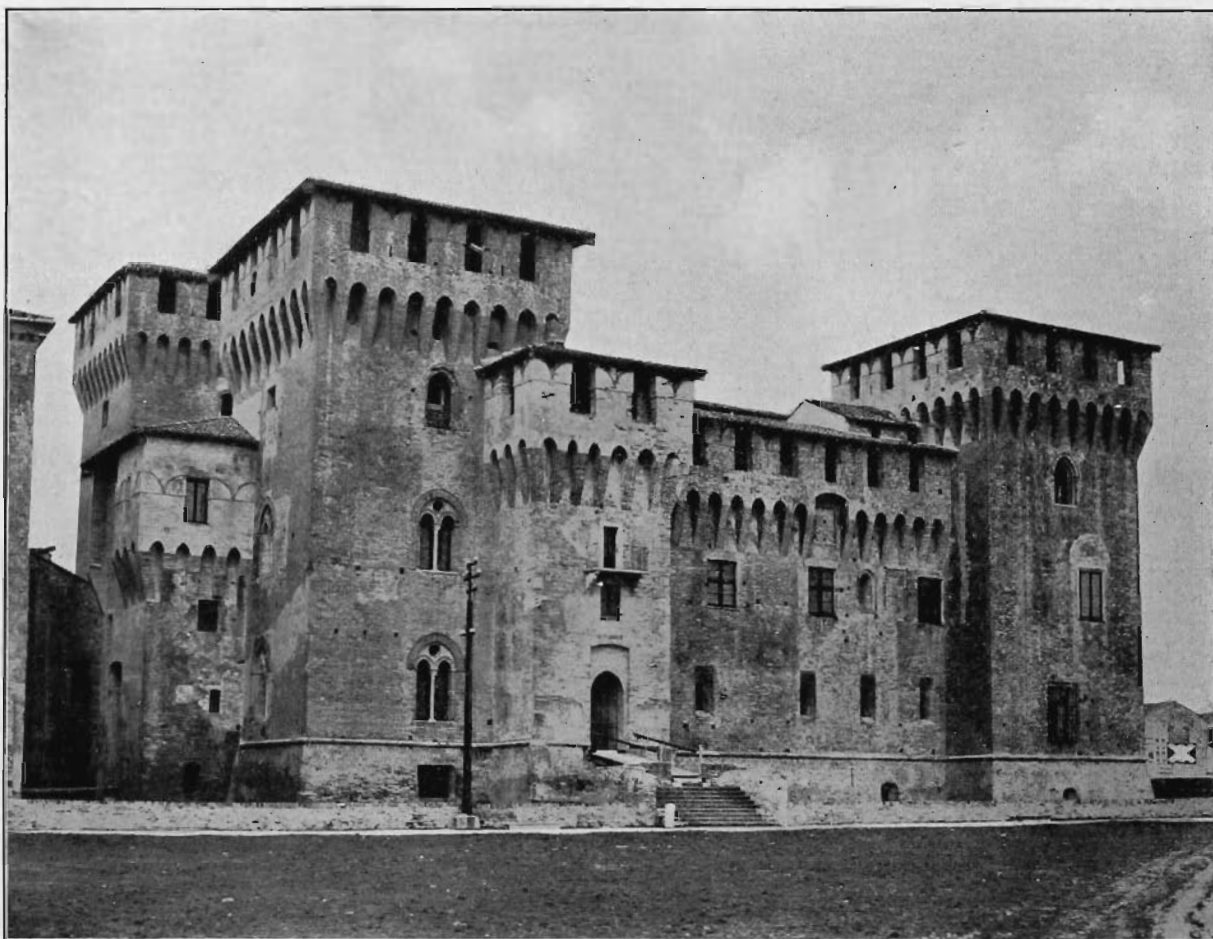
Fig. 9. — Castello, Facciata esterna di levante. Dopo i restauri (1923-1928).

Nell'esterno, il Castello — con questi lavori e con altri dei quali si è in parte già data notizia (2) e in parte dovranno indicarsi nelle relazioni ancora da compilare per il consolidamento statico della sala degli sposi (torrione di nord-est) e per la sistemazione del secondo piano — ha subito modificazioni rilevanti (vedere figure 6 e 9). La riapertura delle finestre coeve alla costruzione avrebbe ridato al Castello un aspetto ancora più severo ma ne fummo impediti dalla necessità di mantenere le finestre mantegnesche nella sala degli sposi e in quella sottostante del sole, e le giuliesche nell'appartamento del primo piano. Le decorazioni interne che, giungendo alle strombature delle finestre stesse, come ho già rilevato, non potevano perdersi, né era opportuno modificare le luci per non alterare il carattere dell'ambiente. Tuttavia la varietà di stili e di epoche delle finestre ha dato un movimento di linee e d'ombre un po' contrastante forse alla maschia linea primitiva, ma storicamente esatto e molto pittoresco.
