POMPEI - RESTAURI AI MONUMENTI (a. 1929-1930)

LA BASILICA.

AMEDEO MAIURI.

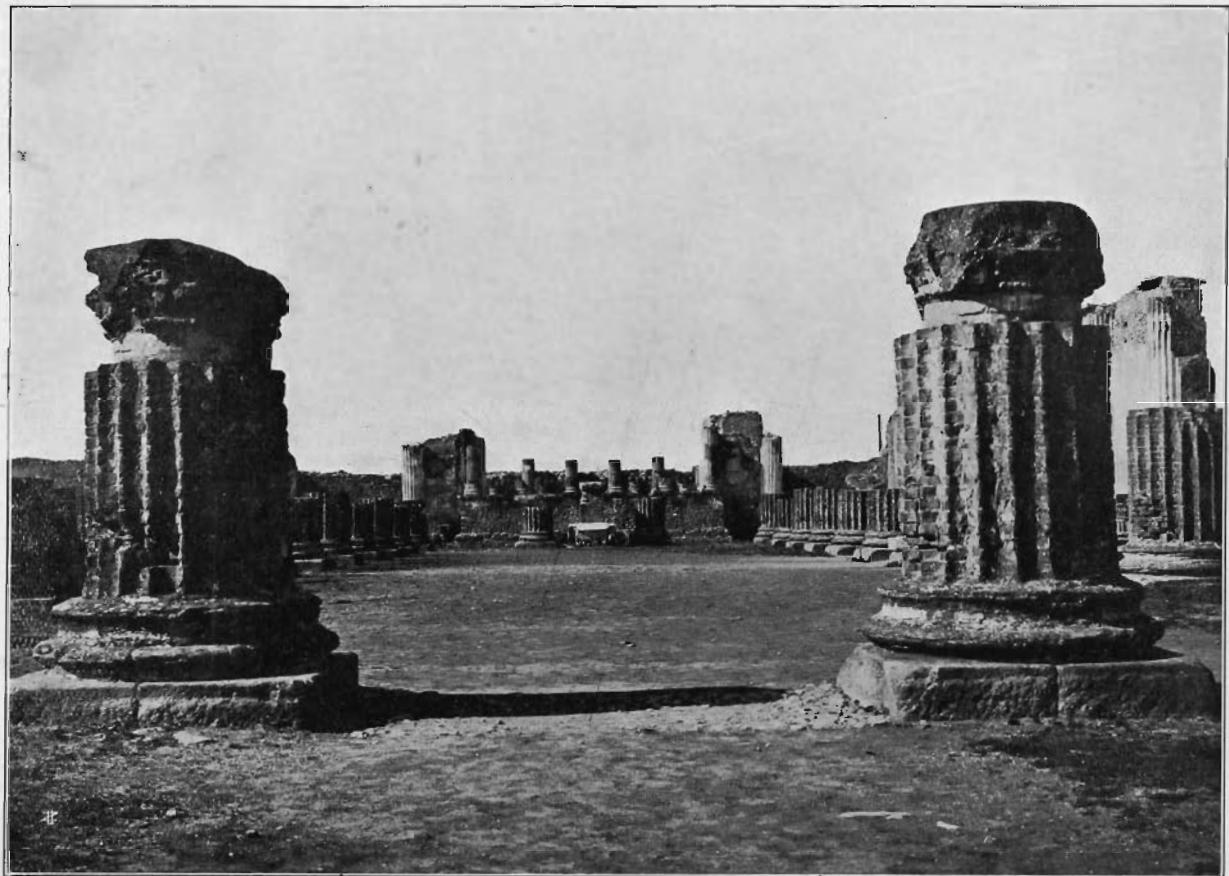
Fig. 1. — La Basilica prima del restauro del *tribunal*.

Un'idea sommaria del lavoro compiuto è offerta di per sè dal confronto delle illustrazioni che accompagnano questa breve nota (figg. 1-3); nelle figg. 1-2 il *tribunal* appare conservato poco al di sopra del roccio di base delle colonne sul lato di prospetto e sul lato di fondo: conservati invece a maggior altezza sono i due lati minori, con le mezze colonne aventi la base in tufo e il fusto di fabbrica ricoperto d'intonaco a stucco. Ma questa parte dell'edificio scavata tumultuariamente nel fervido periodo degli scavi dell'età muratiana (1813-14), mostrava nella dispersione stessa degli elementi architettonici e nell'arbitraria e posticcia sistemazione dei ruderi, di essere più

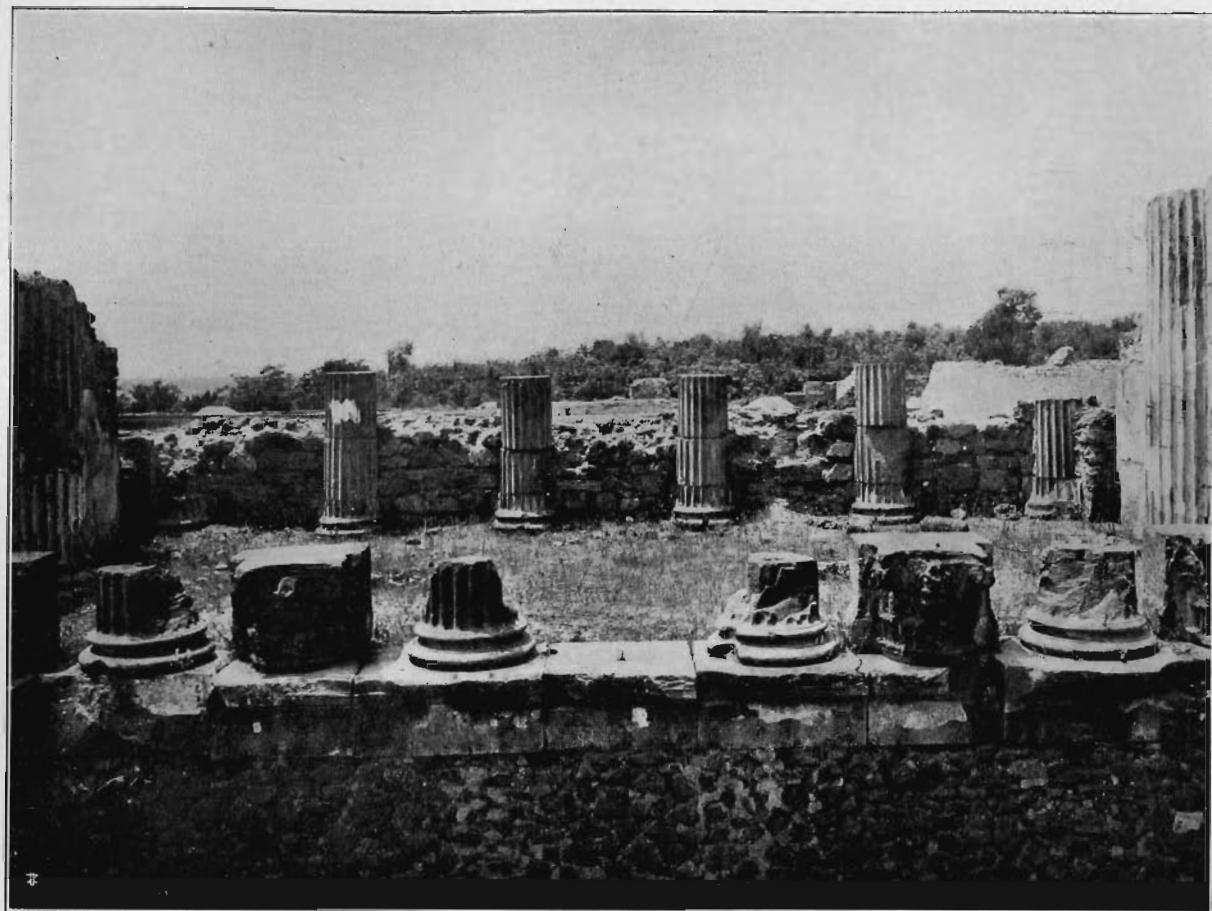
Fig. 2. — Il *tribunal* della Basilica prima dei lavori di restauro.

il frutto di una raffazzonatura di opere murarie, che di un riordinamento architettonico. Del tutto arbitrario era il collocamento di tamburi di colonne circolari sui rocchi delle mezze colonne della parete di fondo; quei rocchi appartenevano invece al colonnato anteriore del *tribunal*, mentre le mezze colonne e le colonne angolari delle altre pareti avevano, al pari delle mezze colonne delle pareti lunghe delle navate laterali della Basilica, solo il fusto ed il capitello in tufo, il resto di fabbrica. Moderno anche e di pessimo restauro era il basso muretto di fondo, mentre gli elementi originari della struttura in pomice e schegge di lava affioravano ancora qua e là al nascimento del muro. Riconosciuti nei 4 capitelli corinzi per mezze colonne che vedonsi illogicamente de-

posti fra gli intercolumni sul fronte del *tribunal* (fig. 2), i capitelli delle mezze colonne del muro di fondo e dei muri laterali, ricuperati fra gli avanzi architettonici disordinatamente dispersi qua e là nella Basilica i rimanenti quattro capitelli di cui due angolari, delle stesse dimensioni e dell'identica lavorazione, si ebbero tutti gli elementi essenziali per il restauro delle tre pareti del piano inferiore del *tribunal*.

riconoscibili nella nostra stessa fig. 2, dava modo di ricomporre con sicurezza il grazioso ed elegante prospetto dell'ordine superiore fra il grande pilastro d'anta ed il penultimo degli intercolumni occupati da finestrini; le basi ed i capitelli mancanti delle mezze colonne, vennero eseguiti in tufo ma a sagome più rigidamente geometriche. Infine un'esatta calcolazione dello sviluppo del campo del frontone che doveva in linea continua o spezzata coronare l'esastilo superiore, dava modo all'architetto Jacono di accennare il nascimento e l'inclinazione in via semplicemente dimostrativa.

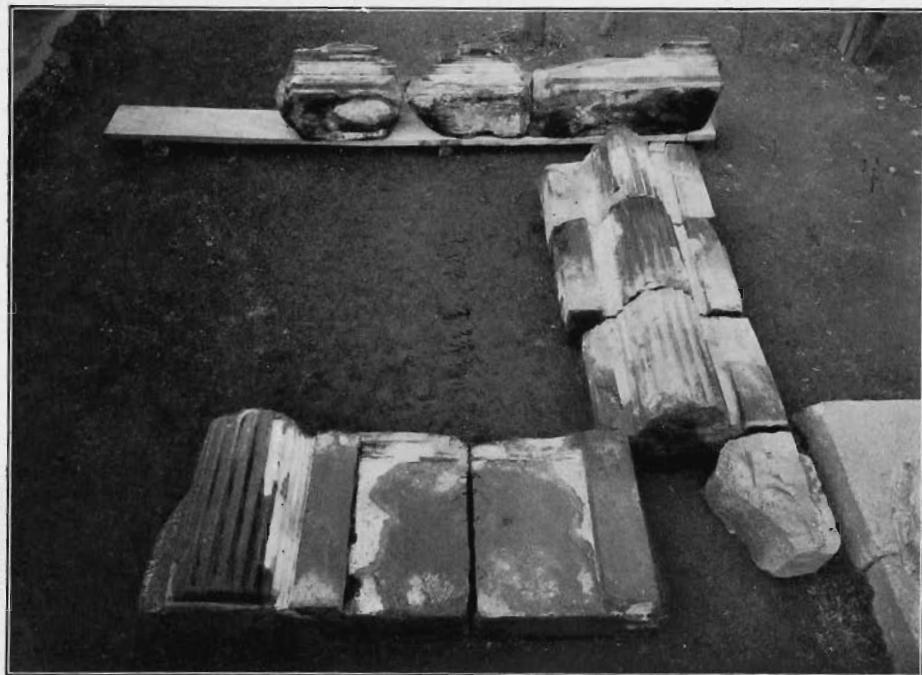
Fig. 3. — Elementi dell'ordine superiore del *tribunal* ricomposti sul terreno.

Compiuto felicemente il restauro dell'ordine inferiore, non parve troppo ardito effettuare la ricomposizione di una parte dell'ordine superiore. I pochi elementi superstiti, quali figurano in una ricomposizione sul terreno (*v. fig. 3*), ci davano gli elementi di uno degli intercolumni con il parapetto e 3 frammenti della trabeazione, di cui il pezzo maggiore costituiva l'estremo angolo di destra; si poterono inoltre identificare due rocchi ed il capitello della colonna angolare destra. Il collocamento di questi vari elementi dava già di per sè la misura del restauro. Esso con poche parti aggiunte e chiaramente

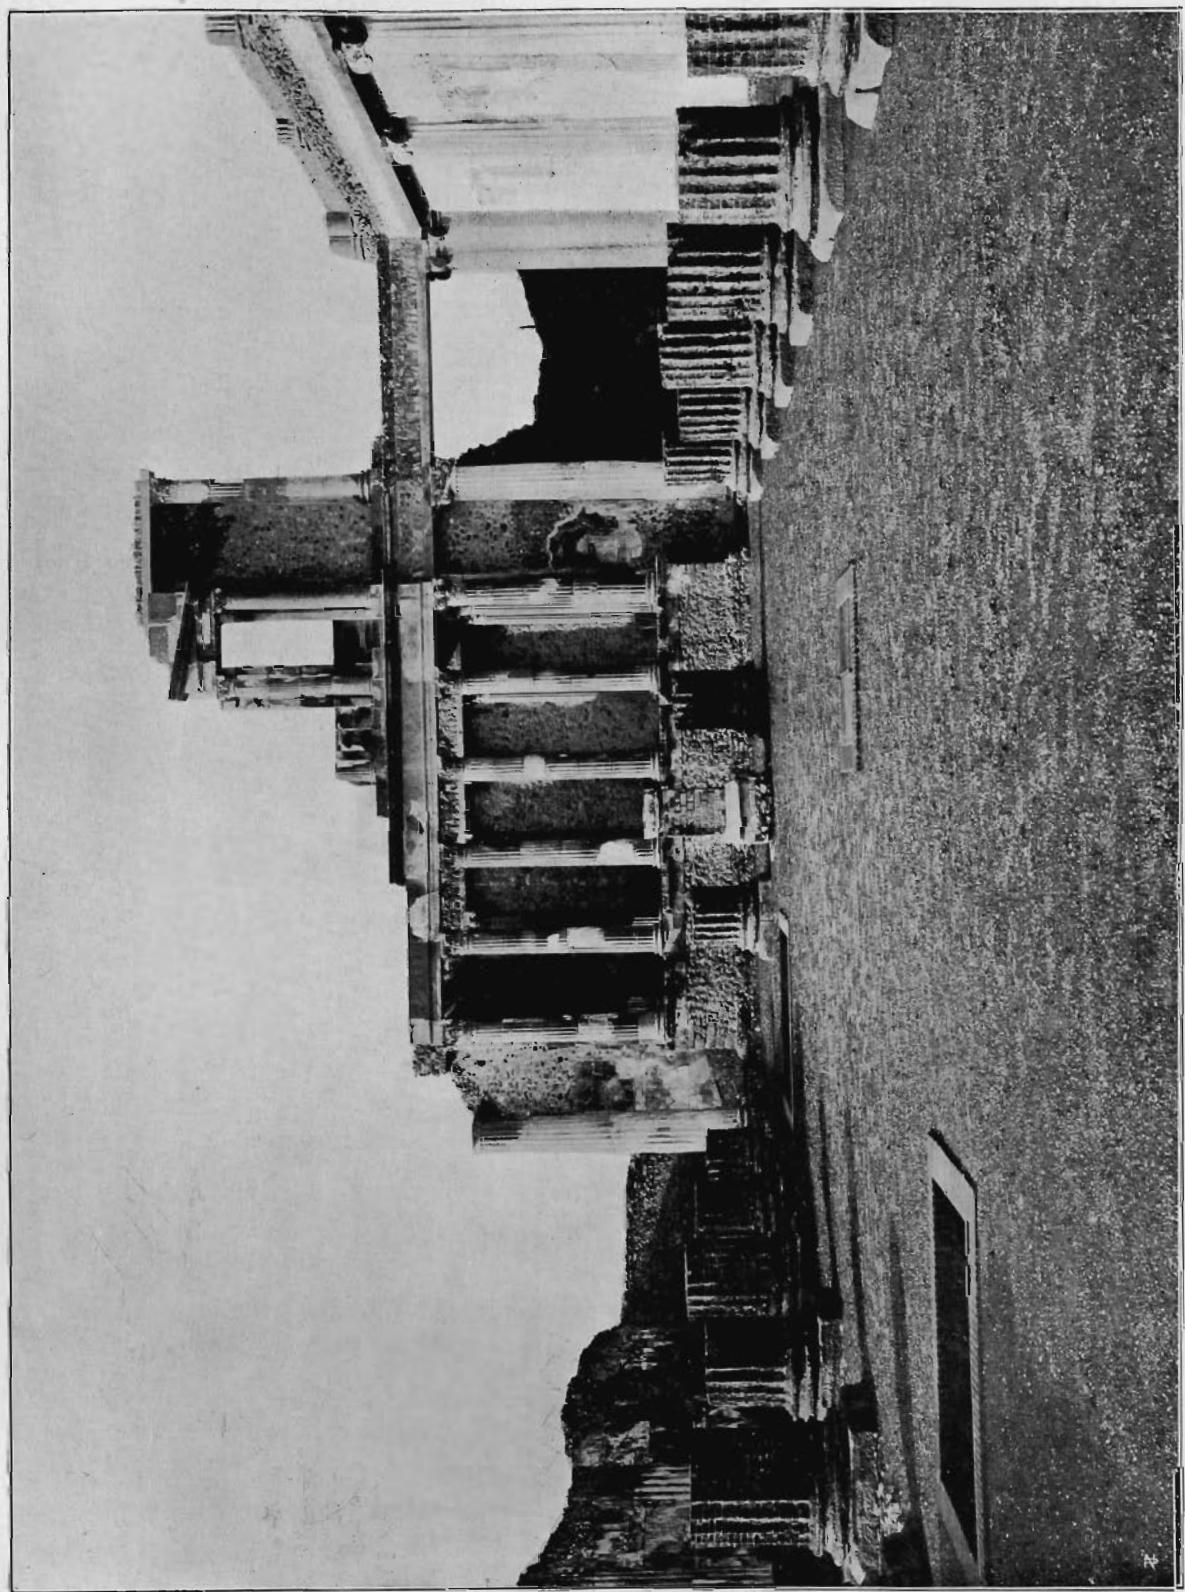
Fig. 4. — Il *tribunal* e l'angolo nord-ovest della Basilica dopo il restauro.

I numerosi capitelli superstiti delle mezze colonne delle navate laterali della Basilica e i rocchi di base delle mezze colonne del piano superiore del loggiato che ricorreva tutt'intorno alle navate minori, indussero ad eseguire anche un parziale restauro dell'estremo settore della parete settentrionale, in modo da potersi avere da tutti con la continuità della linea del fregio e l'accenno al pavimento, chiara visione ed in-

telligenza del coordinamento architettonico del loggiato della Basilica con l'ambiente superiore del *tribunal*.

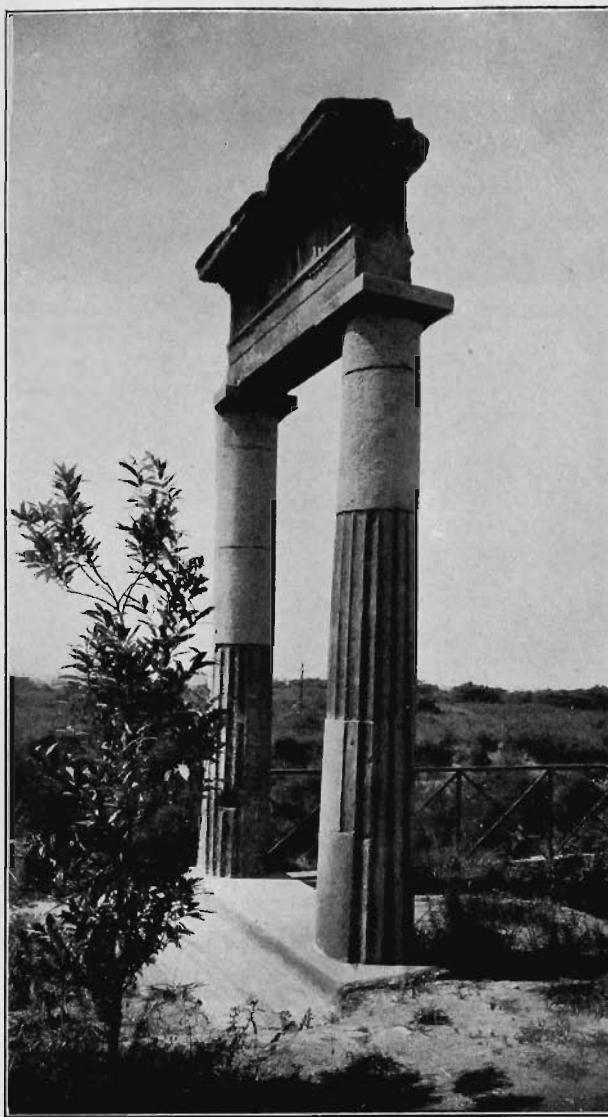
Fig. 5. — Ricostruzione di un intercolumnio del portico del Foro Triangolare.

Con gran parte degli elementi superstiti, si è potuto ricostruire l'ultimo intercolumnio del portico occidentale (fig. 5): del pilastro terminale con una delle facce lavorate a mezze colonne, si ricuperarono solo i due rotti inferiori; del fusto della penultima colonna, tre rotti per 2/3 almeno dell'altezza complessiva; di essi i due inferiori apparivano gravemente danneggiati da fratture o da tentata rilavorazione; ben conservati sono invece il pezzo della trabeazione ed i due pezzi della cornice di coronamento.

Per eseguire il restauro si doverono anzitutto rimettere allo scoperto le fondazioni dello stilobate privo in quel tratto dei lastroni di copertura e della cunetta di raccolta e di convogliamento delle acque; a m. 0.30 di profondità, lo stilobate apparve costruito ad assise di lastroni di calcare, e tutta la platea di fondazione apparve ispirata al fine di costituire un robusto bastione di terrazzamento, tale cioè da permettere l'avanzamento del portico fino sul ciglio fortemente in declivio ed accidentato della collina.
