## LA CATTEDRALE DI BARI NEL SUO NUOVO ASPETTO

**L**A CATTEDRALE di Bari, oggetto di importanti per quanto sporadici studi dallo scorcio del secolo scorso ad oggi, <sup>1)</sup> ha ritrovato finalmente per intero, dopo una lunga serie di lavori di ripristino, quella maestosa linea architettonica che ne fa forse la più bella tra le monumentali chiese pugliesi dei secoli XII e XIII.

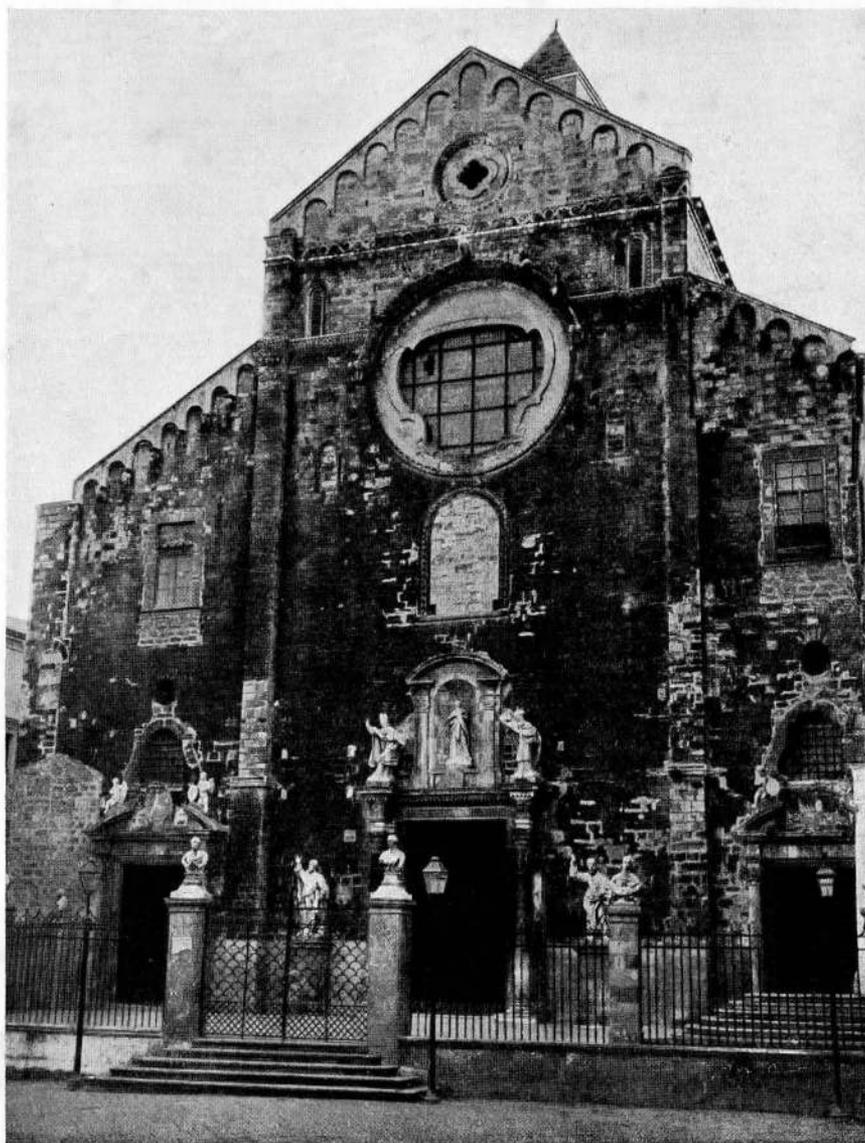
FIG. I - BARI, CATTEDRALE - LA FACCIATA PRIMA DEL RESTAURO (Fot. De Mattia)

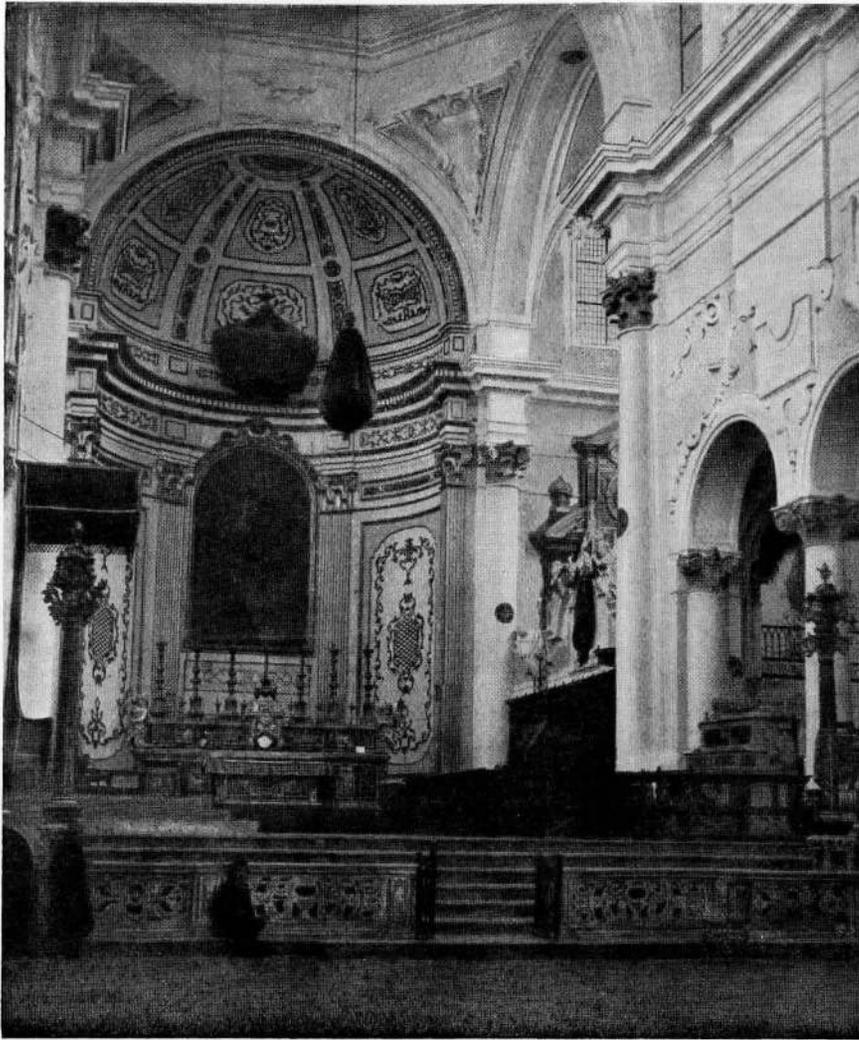
FIG. 2 - BARI, CATTEDRALE - L'INTERNO BAROCCO PRIMA DEL RESTAURO (Fot. De Mattia)

I fusti di granito e di marmo delle colonne ed i capitelli vennero martellati per farvi aderire intonaco e stucco, i trifori dei matronei furono murati e ricoperti da fascioni e cornici

in stucco. La navata centrale fu ricoperta da una grande volta a botte in stucco sorretta da incannucciata su centine di legno, le navate minori, divise da un assito di legname e utilizzate nella loro parte superiore a camerate e uffici parrocchiali, vennero decorate con volte ellittiche a canne e stucchi. Venne addossata una massiccia cantoria con la tribuna per l'organo alla fronte interna della facciata. La cupola, che oggi costituisce il più notevole pregio architettonico del tempio, fu anche essa occultata come tutto l'interno, che, sotto l'incipriatura barocca, non lasciò trasparire più nulla della primitiva costruzione.

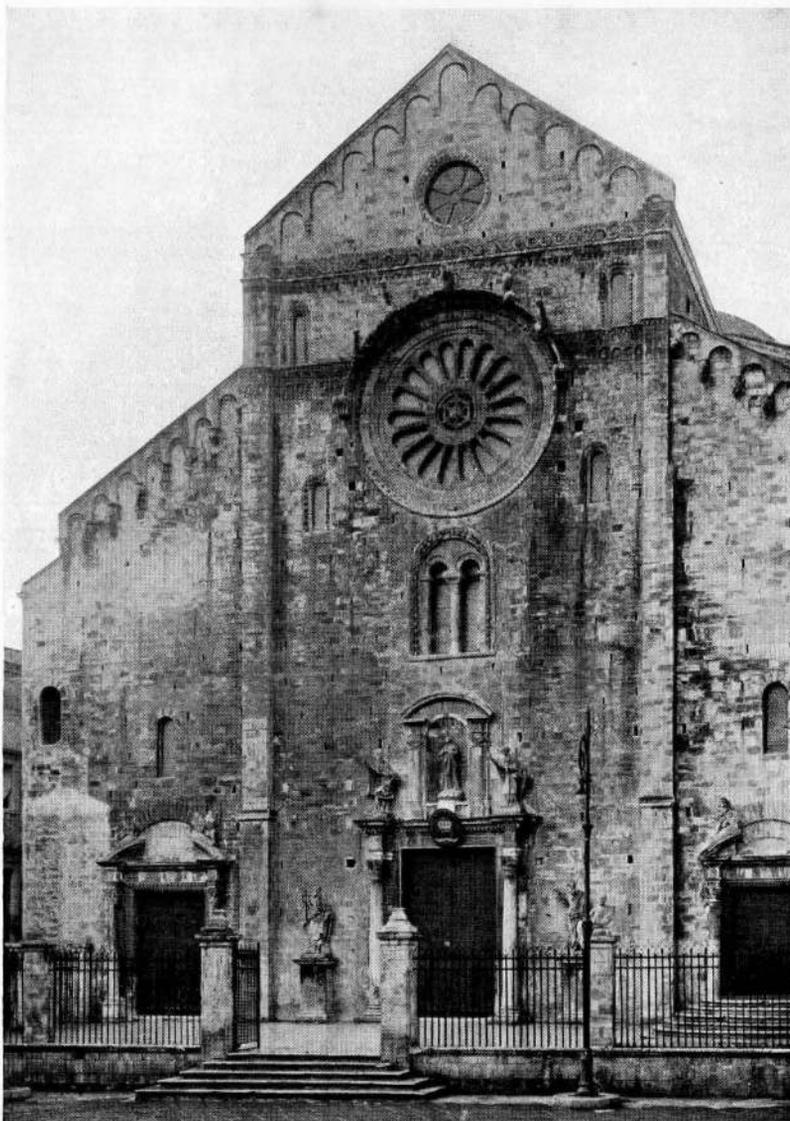
FIG. 3 - BARI, CATTEDRALE - LA FACCIATA DOPO IL RESTAURO (Fot. Ceccato)

Fu ripreso il ripristino della facciata con la riapertura delle monofore ai lati del rosone alla cui chiusura si dovette provvedere. La raggiera del rosone di facciata era andata completamente perduta durante il rifacimento barocco ed il grande occhio, riaperto col restauro, richiedeva una sistemazione che ne riducesse in qualche modo l'enorme vuoto.

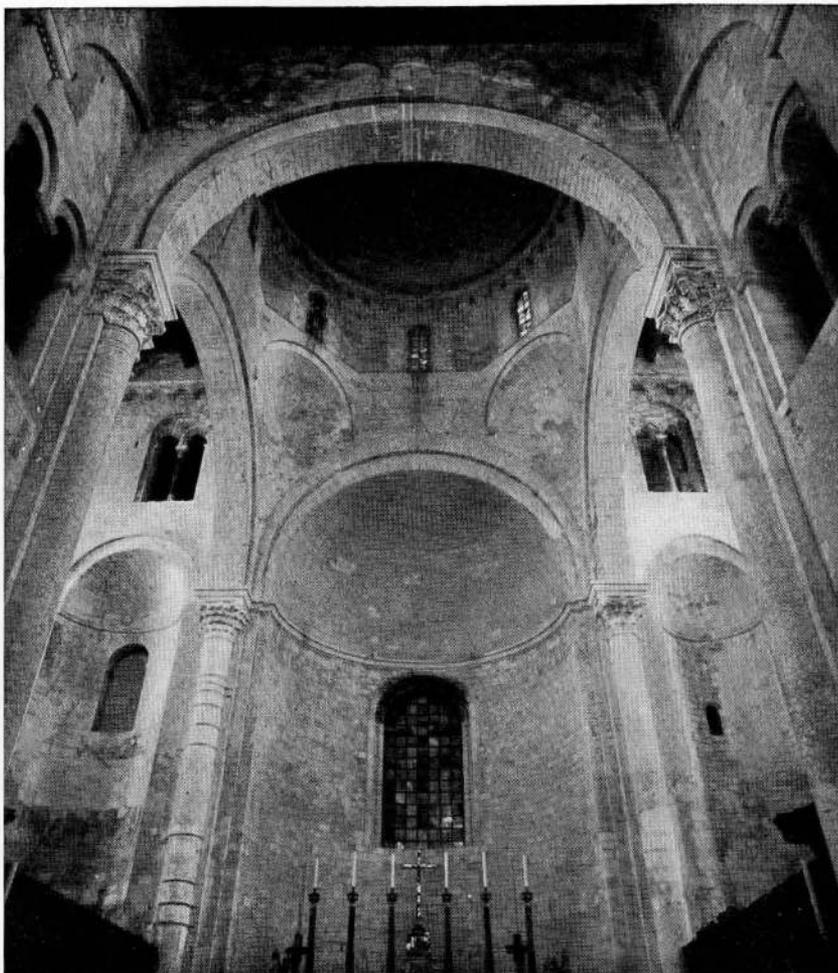
FIG. 4 - BARI, CATTEDRALE - LA CUPOLA E LE ABSIDI DOPO IL RIPRISTINO  
(Fot. Ceccato)

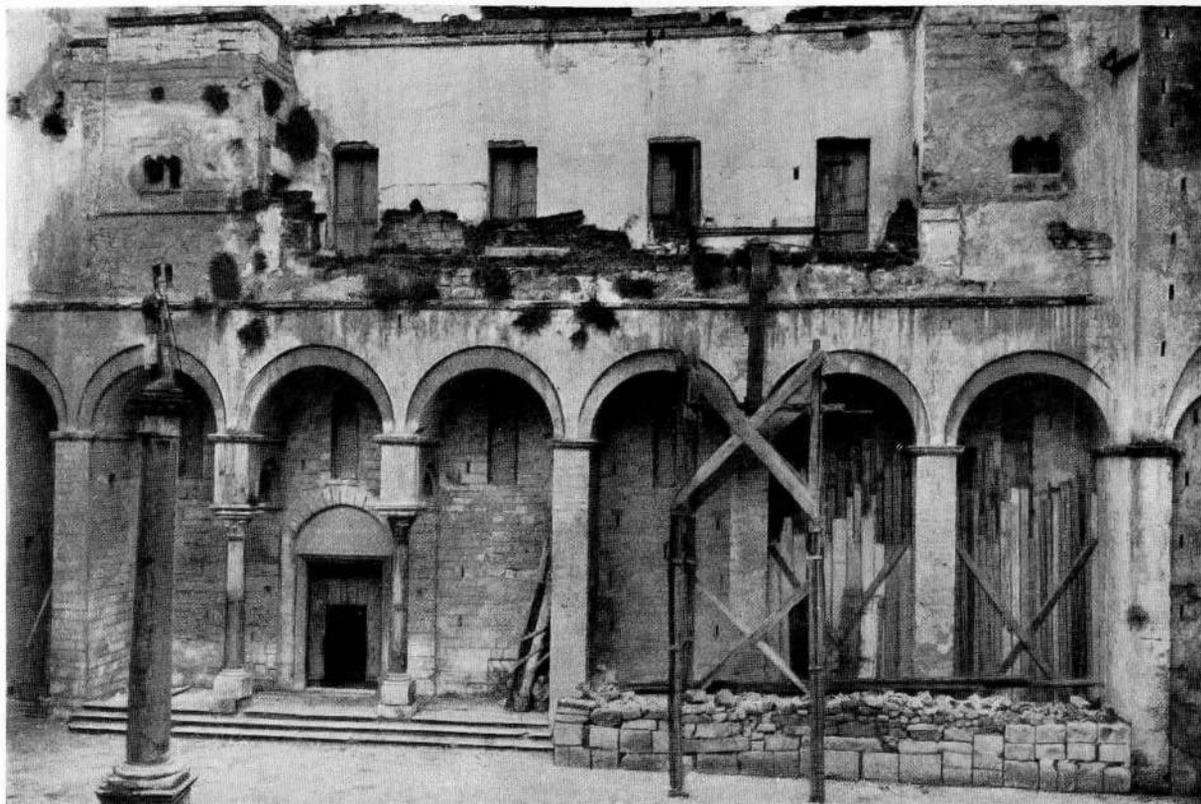
FIG. 5 - BARI, CATTEDRALE - IL FIANCO MERIDIONALE, PRIMA DEL RESTAURO

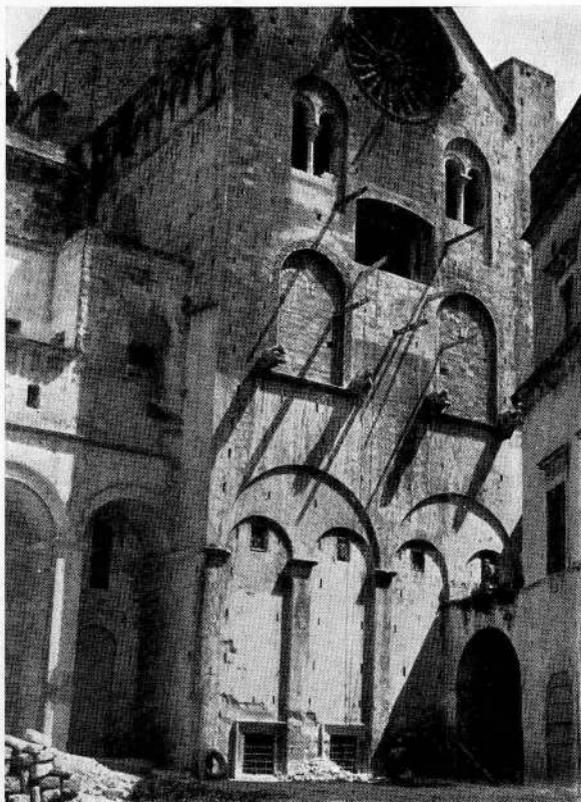
FIG. 6 - BARI, CATTEDRALE - LA TESTATA MERIDIONALE DEL TRANSETTO DURANTE I PRIMI LAVORI DI RESTAURO

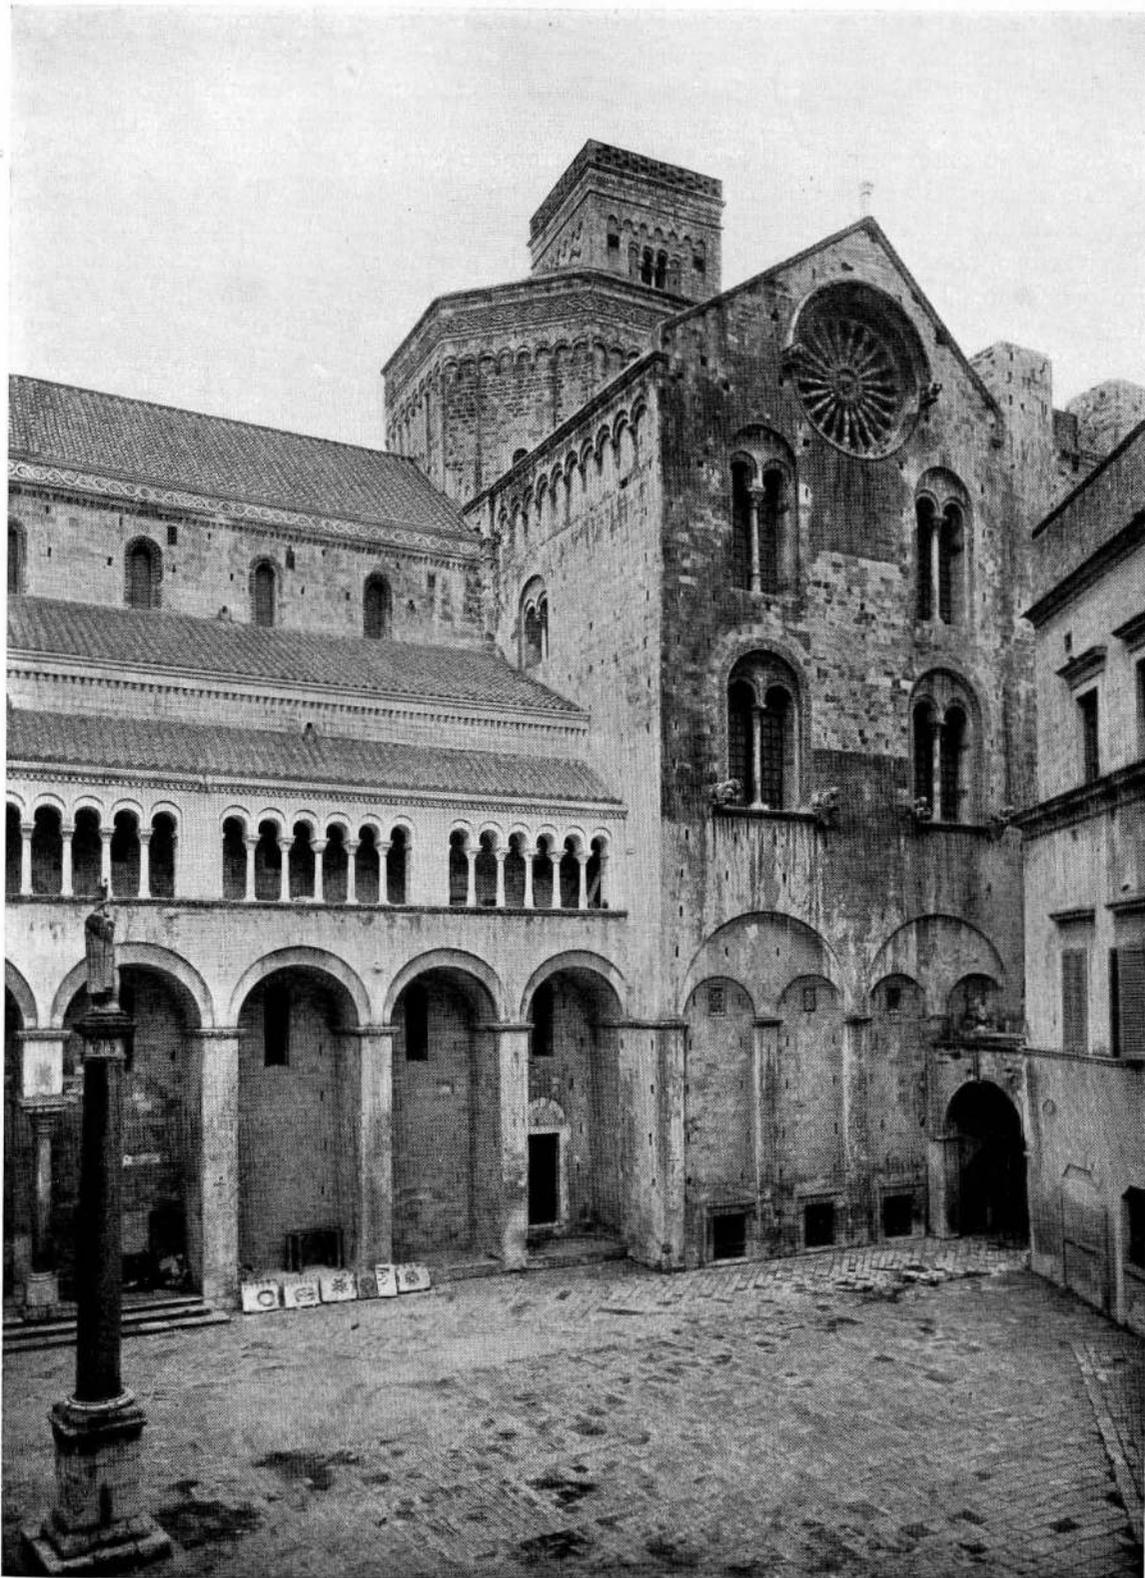
FIG. 7 - BARI, CATTEDRALE - LA TESTATA MERIDIONALE DEL TRANSETTO E L'ESAFORATO, DOPO IL RESTAURO  
(Fot. Ceccato)

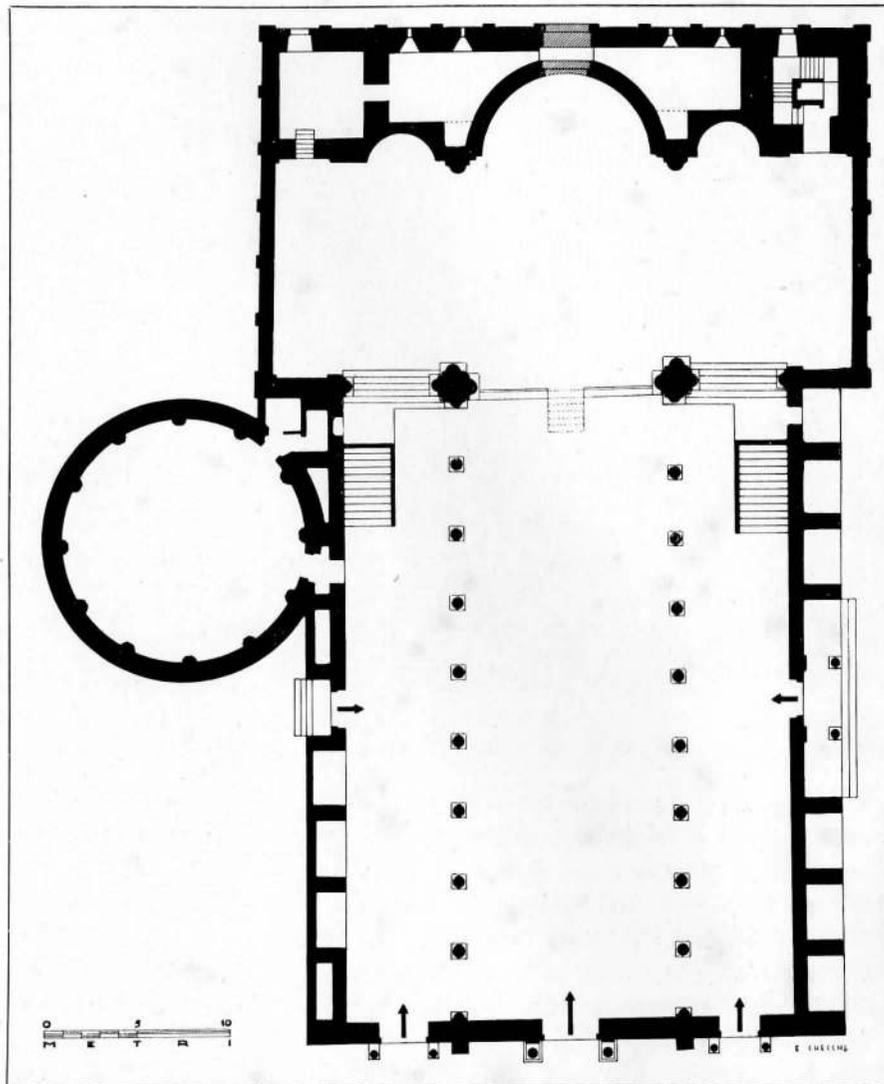
FIG. 8 - BARI, CATTEDRALE - PIANTA, DOPO I RESTAURI DEL 1934-XII

L'ultimo rilievo planimetrico qui riportato alla fig. 8, completato nel suo angolo destro non ancora isolato e ricostruito, ci può indicare con sufficiente chiarezza tutto ciò che innanzi abbiamo detto e ci dà la esatta visione della conformazione icnografica della cattedrale di Bari come era agli inizi del XIII secolo e come oggi è stata riportata con gli ultimi restauri. I contrafforti delle fiancate sui quali erano impostati gli arconi sorreggenti le ricamate gallerie ad esaforati erano stati chiusi con nuova muratura a filo con l'esterno, ed aperti verso l'interno al principio del XVI secolo per ricavarne cappelle funerarie per le principali famiglie patrizie.<sup>14)</sup>

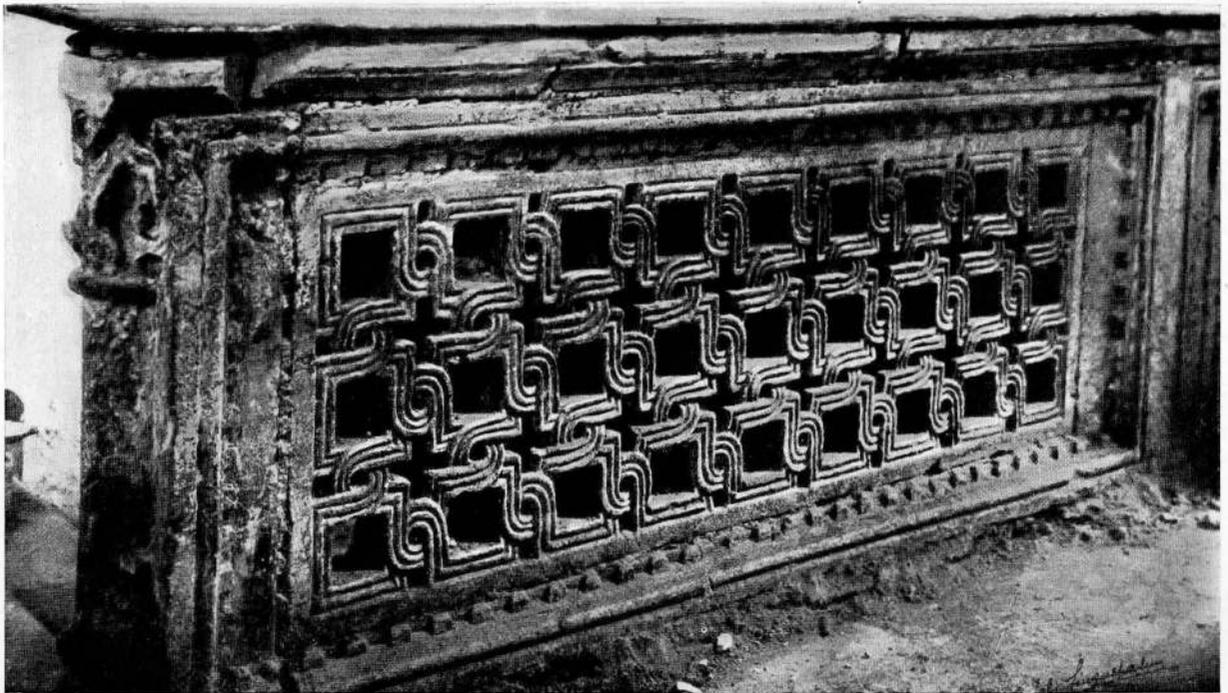
FIG. 9 - BARI, CATTEDRALE - TRANSENN  
RINVENUTA NEL PARAPETTO DELLA SCALA DI DISCESA ALLA CRIPTA DELLA NAVATA SINISTRA, RESTAURO DEL 1933-34

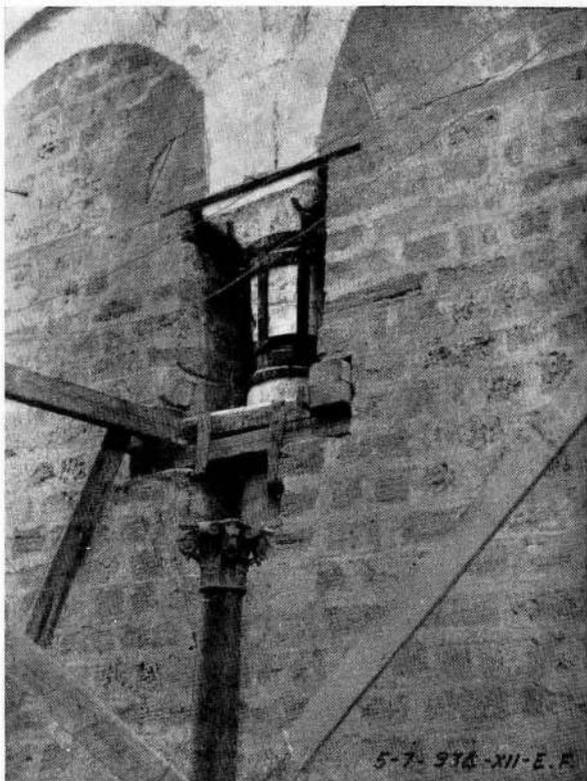
FIG. 10 - BARI, CATTEDR. - STRUTTURA IN FERRO PER RAFFORZ. DEL 7° CAPITELLO DELLA NAV. SIN. RESTAURO DEL 1933-34

Dallo scrostamento generale nell'interno della cattedrale il colonnato inferiore apparve l'elemento maggiormente danneggiato. I fusti delle colonne erano stati spicconati, le basi ridotte in ampiezza e disgregate per schiacciamento, i capitelli marmorei completamente scalpellati per farvi aderire gli stucchi barocchi. Le basi

Di fronte a queste gravi difficoltà ci sembrò infine miglior partito mantenere i resti originali consolidandoli con forti cerchiature e stampelle di ferro, e di eseguire tutti i capitelli sul modello dell'unico parzialmente conservato, ma in stucco. In questo modo fu possibile provvedere alle necessità statiche senza la dispendiosa sostituzione,

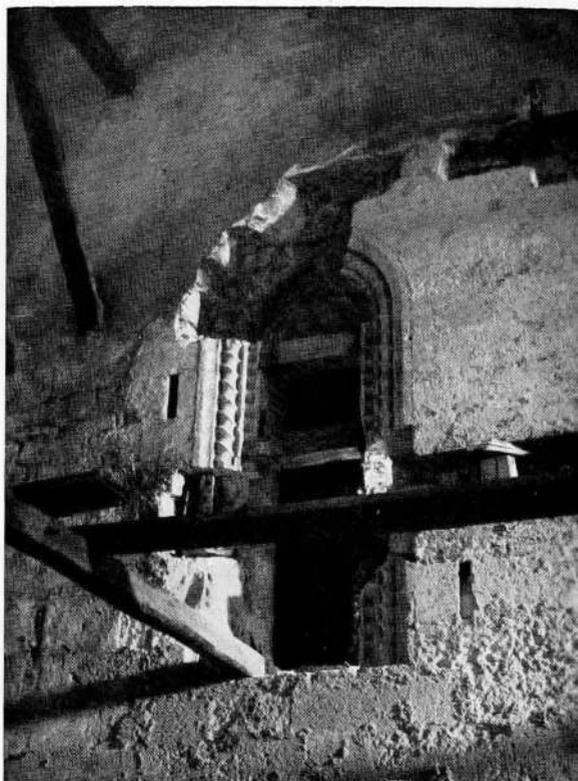
FIG. 11 - BARI, CATTEDRALE - STATO DI UNA MONOFORA NEL MURO SUD, RESTAURO 1933-34

Vennero invece demoliti tratto tratto gli esaforati minaccianti rovina,<sup>15)</sup> mentre non si trovò altro modo che quello di tamponare le aperture per porre riparo alle varie lesioni che andavano verificandosi nelle sezioni di minor resistenza.

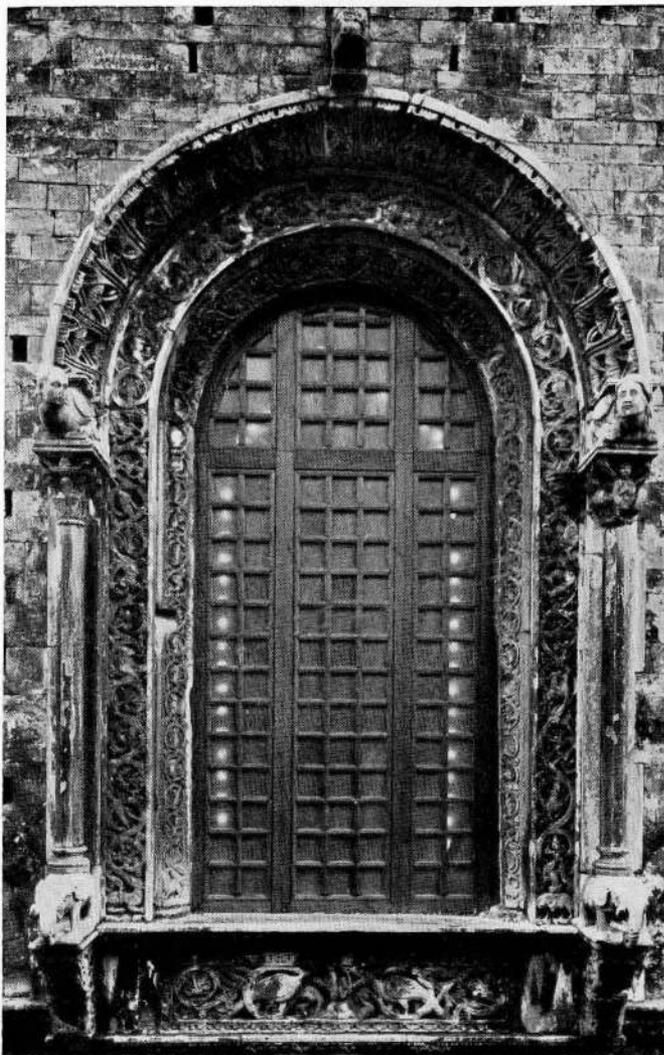
FIG. 12 - BARI, CATTEDRALE - LA CHIUSURA DEL FINESTRONE ABSIDALE  
(Fot. Cecconi)

Venne proseguito subito lo scrostamento delle absidi, restaurato il finestrone absidale e finito di liberare internamente le murature del transetto.

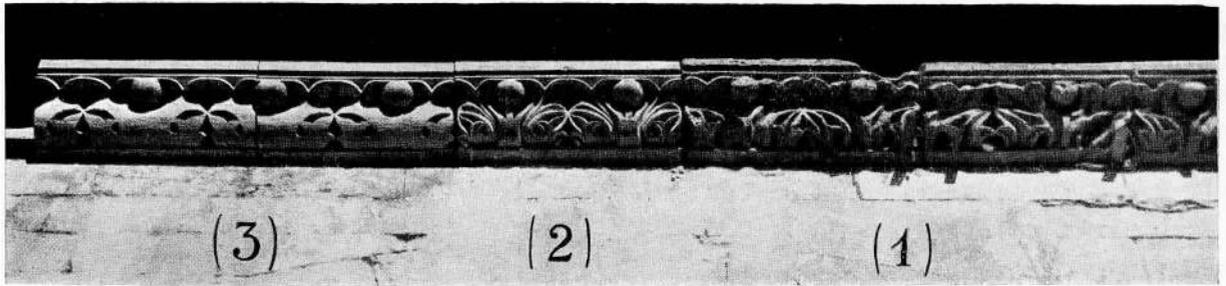
FIG. 13 - BARI, CATTEDRALE - CORNICE DI SOGLIA DELL'ESAFORATO  
CON LE PROVE ESEGUITE PER LA SCELTA DEL TIPO DI ORNATO DA ADOTTARSI PER IL COMPLETAMENTO DEI TRATTI MANCANTI

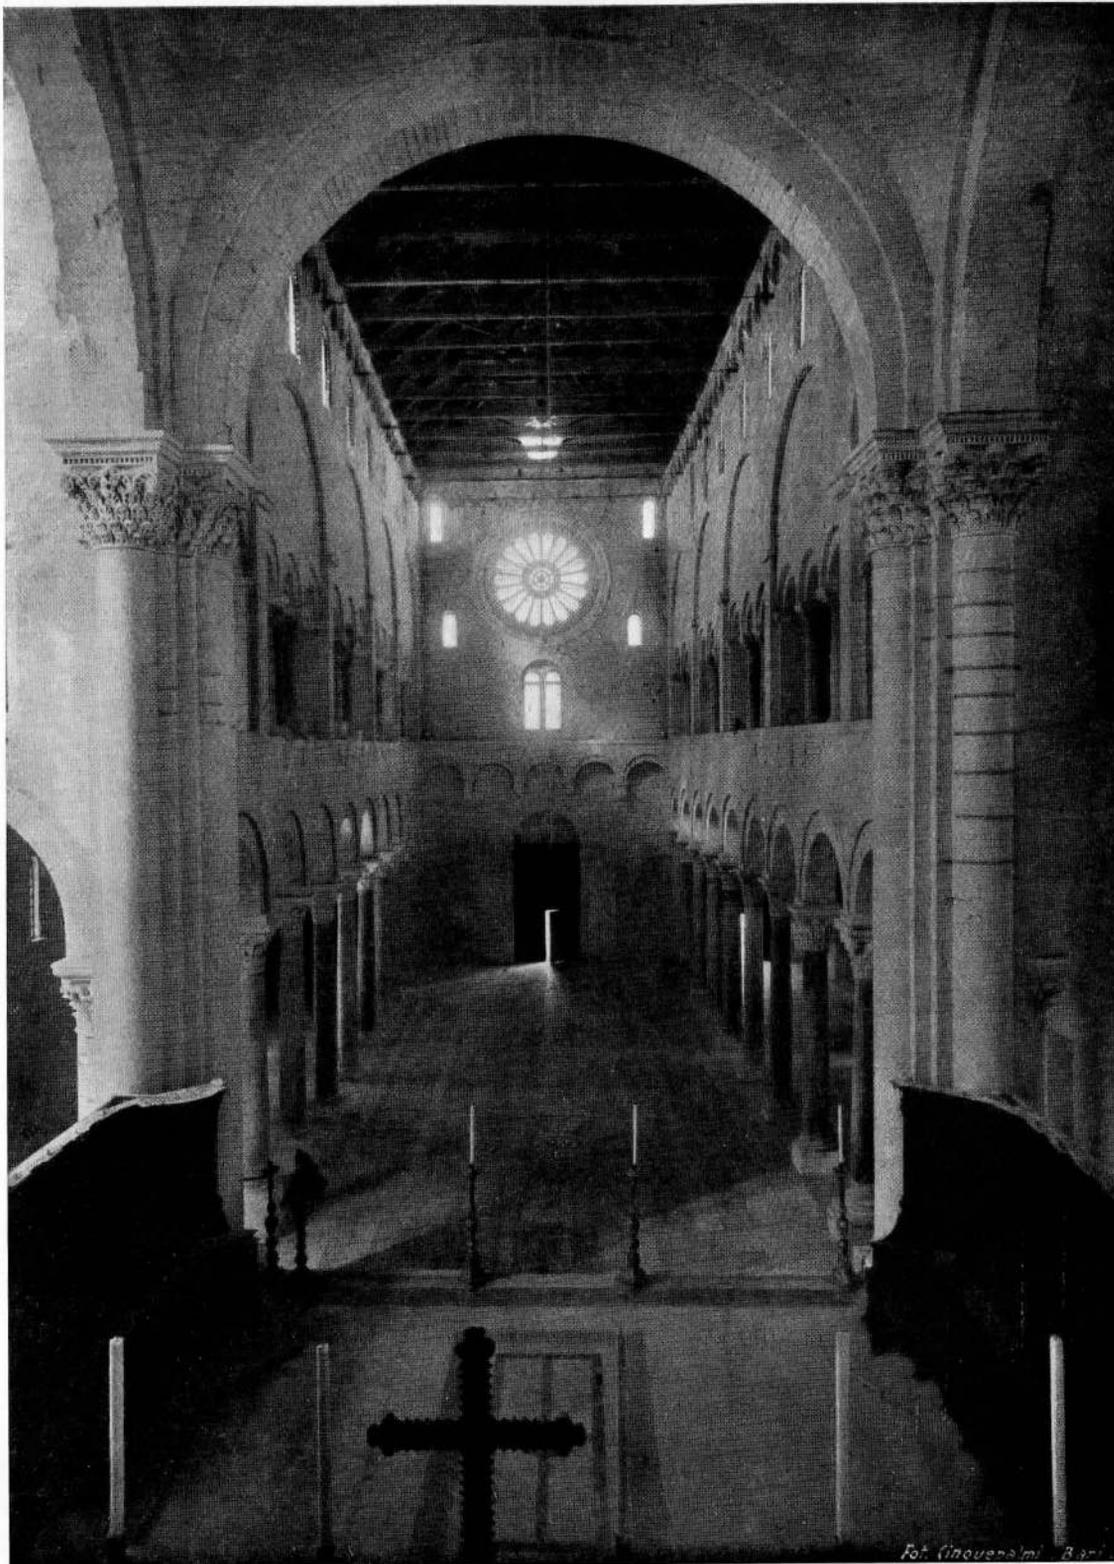
FIG. 14 - BARI, CATTEDRALE - L'INTERNO VISTO DALL'ABSIDE

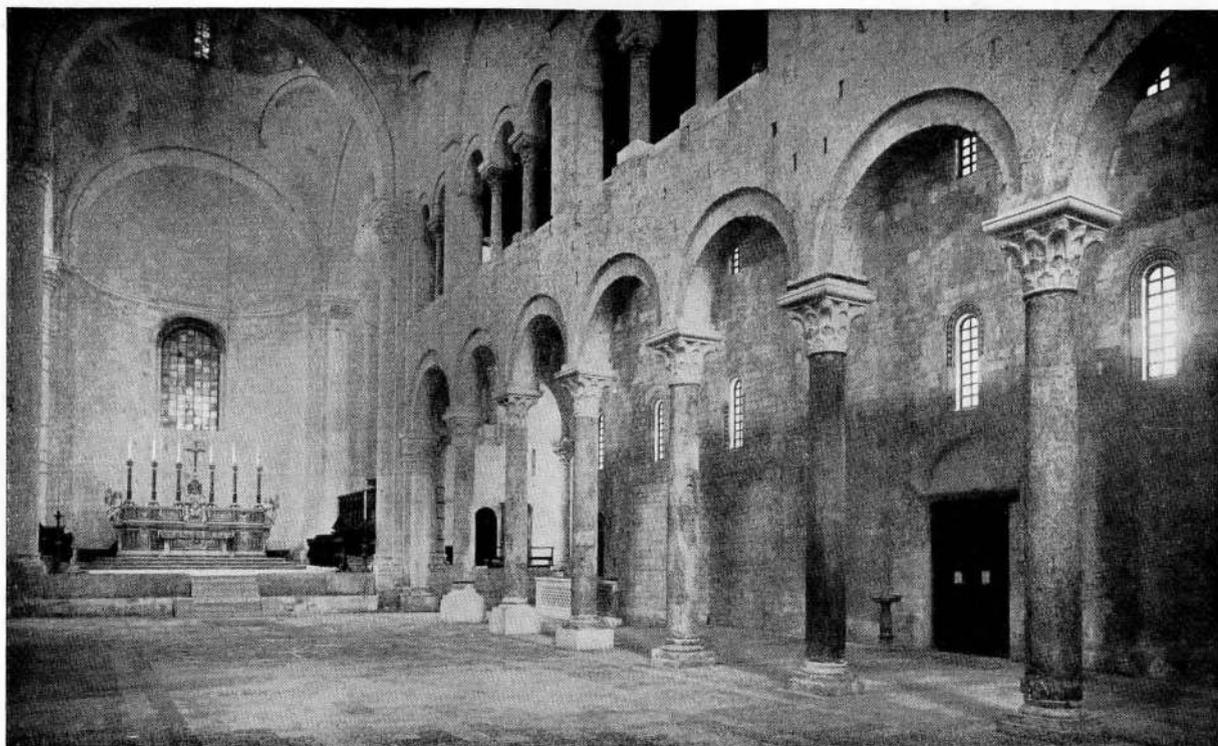
FIG. 15 - BARI, CATTEDRALE - L'INTERNO VERSO IL PRESBITERIO (Fot. Ceccato)

Tornando all'interno accenniamo per ultimo alla sistemazione del presbiterio, il cui piano, sopraelevato di m. 1,20 dal piano della chiesa, era stato portato in avanti nel Settecento in due successive trasformazioni ad invadere la navata fino all'altezza della prima colonna. Da questo punto si sviluppava la scalea in marmo e la balaustra barocca era situata su un primo gradino in basso e quasi in linea con la seconda colonna. In tal modo le navate della cattedrale venivano ad essere accorciate di ben due campane delle nove esistenti.

Per riportare il presbiterio al livello originario era stata già iniziata la demolizione della scalinata

marmorea, ma il lavoro s'era arrestato nello scoprimento dei plutei collocati a quel punto per costituire il nuovo fronte presbiteriale nel suo primo rimaneggiamento. Con i nuovi lavori la balaustrata barocca venne smontata e rimontata nella chiesa settecentesca di Santa Chiara in Bari vecchia. I plutei, fotografati e rilevati a cura dell'Ufficio, dimostrarono facilmente d'aver avuto una sistemazione accidentale. Le lastre di pietra calcarea, lavorate da un solo lato e dall'altro lasciate grezze, confermavano la loro destinazione originaria. L'insieme risultava composto di cinque grandi lastre aventi una comune altezza di cm. 72 e lunghezza di m. 1,21; 0,80; 1,97; 2,04 e 1,25. Risultò subito evidente che la seconda lastra, raffigurante due aquile affrontate e completamente inquadrata, non poteva appartenere allo stesso pluteo, non solo per la figurazione ma anche per la sua natura marmorea e la sua collocazione col fianco in alto.
