PALAZZO DUCALE DI MANTOVA

RESTAURO DEL PIAN TERRENO E DEL PORTICATO DI PIAZZA SORDELLO

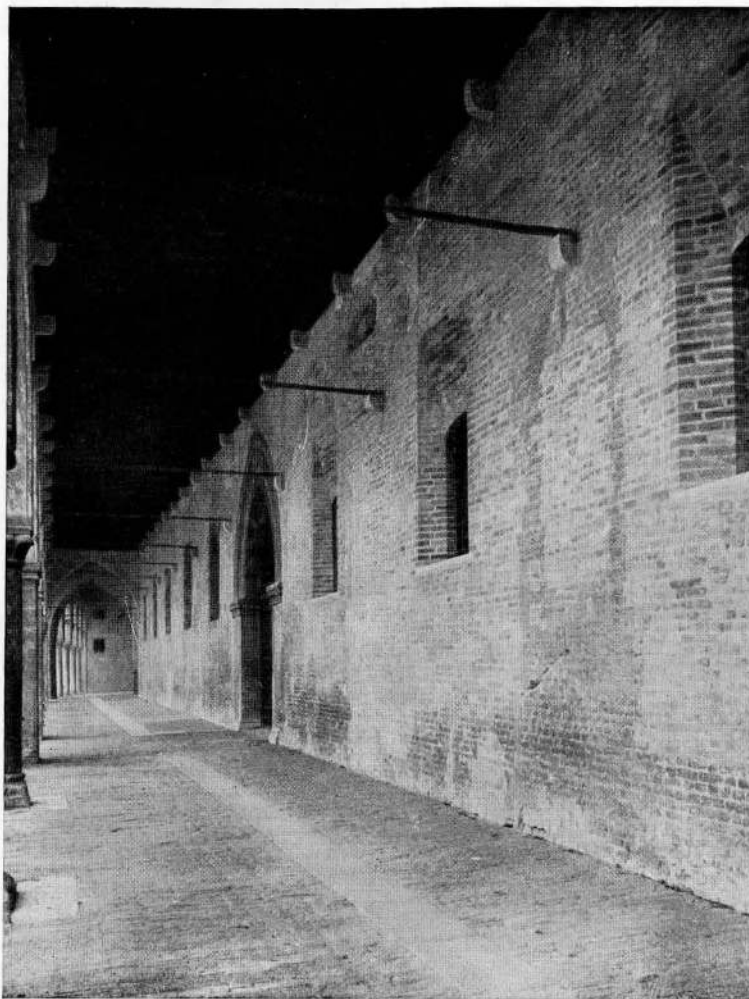
Demolito il volto abbassato e a cordonature intersecantesi a croce, emerse quasi integro il soffitto a travi squadrate con non poche tracce della originaria coloritura a disegni geometrici neri su fondo rossastro e ricco nelle piastrelle inclinate alle pareti, dell'antica arma gonzaghesca delle tre fasce nere su fondo giallo. Il muro venne ripreso nel paramento esterno in mattoni a vista e a corsi regolari, e sulle tracce ovunque più o meno abbondanti ma ben visibili, vennero riaperte le finestre trecentesche non molto allungate e a forti strombature, provvedute anche, quasi ovunque, di tracce dell'intonaco a forti tinte, o rossastre o verde cupo. E riebbe il porticato l'antico respiro in piena armonia col carattere romanico della facciata (fig. 2).

FIG. 2 - MANTOVA, PALAZZO DUCALE - PORTICO DEL PALAZZO DEL CAPITANO DOPO IL RESTAURO

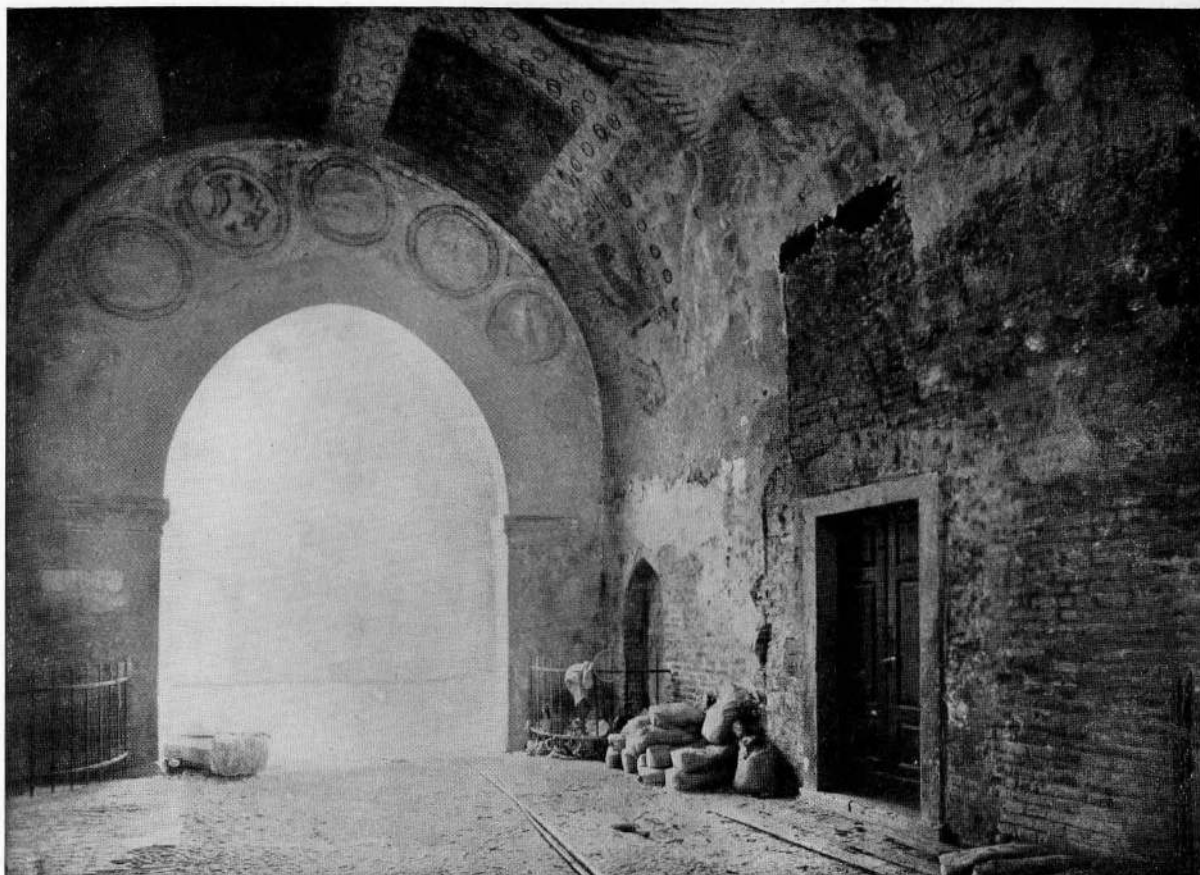
Nel grande androne che concede il passaggio da Piazza Sordello a Piazza Lega Lombarda — l'antico brolo del palazzo dal quale si saliva al primo piano per una scala esterna, nella quale è tuttora evidente nel muro lo sviluppo — il ripristino importò la chiusura (fig. 3) di due grandi porte ricavate in rottura l'una di fronte all'altra, al centro dei due muri laterali, e la riapertura delle due originali, strette e basse e ad arco acuto, aventi ancora tracce dell'intonaco originale a tinta rosso mattone e a disegni geometrici di color bianco grigiastro.

FIG. 3 - MANTOVA, PALAZZO DUCALE - ANDRONE TRA LE PIAZZE SORDELLO E LEGA LOMBARDA, PRIMA DEL RESTAURO

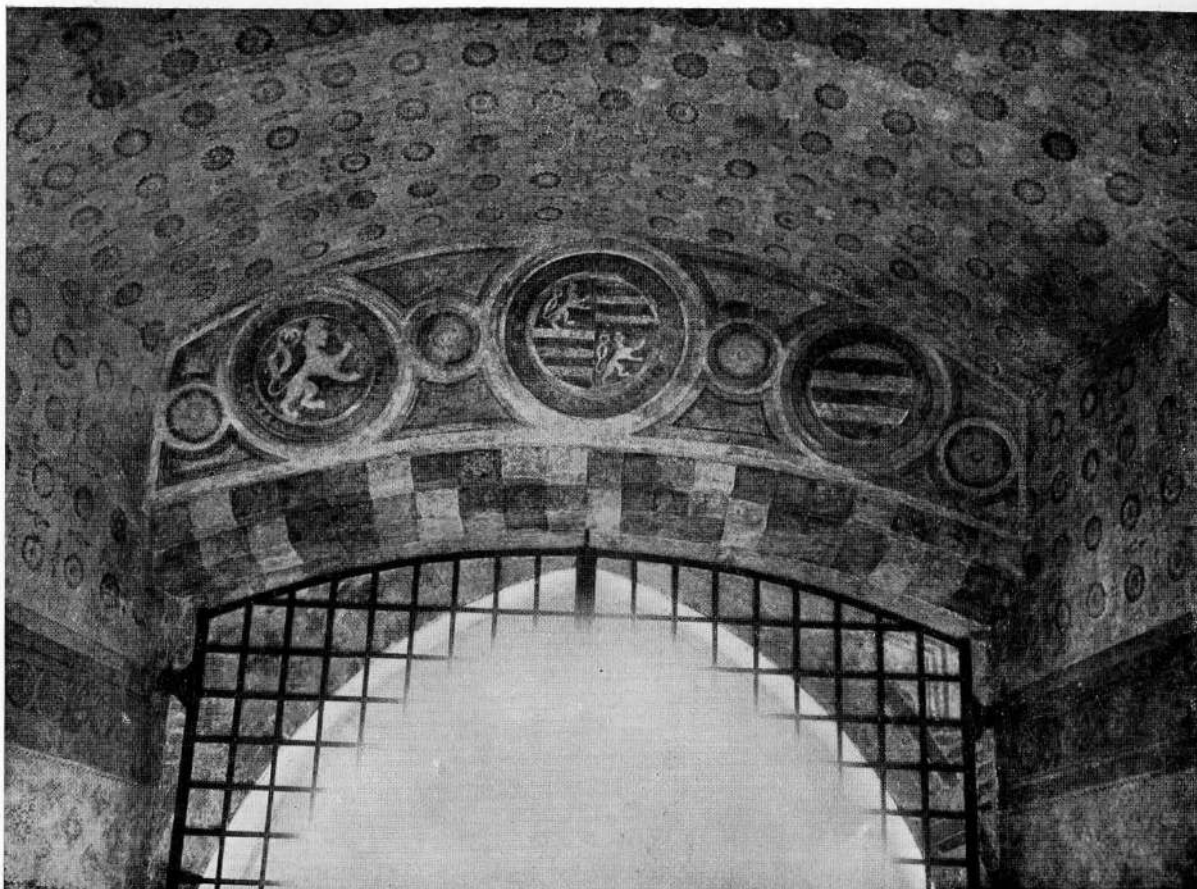
La ricca decorazione a stemmi e ad imprese, già messa allo scoperto intorno al 1910, venne ripulita e cautamente restaurata (figure 4 e 5). Giuseppe Gerola aveva osservato sulla fronte esterna dell'arco che conduce alla Piazza Lega Lombarda e a destra dell'arco stesso,²⁾ la esistenza del vecchio abbozzo della decorazione originale di quella facciata, consistente in un medaglione in mezzo al quale figura una *F* gotica minuscola, circondata da fogliami, e ammoniva che non si volesse perciò credere che le pitture dell'androne fossero dell'epoca di Francesco (1382-1407). Egli scriveva: "Anzitutto infatti non si può dimostrare che la pittura dell'esterno sia realmente coeva a quella dell'androne: in secondo luogo è notevole il fatto, come gli altri

FIG. 4 - MANTOVA, PALAZZO DUCALE - ANDRONE TRA LE PIAZZE SORDELLO E LEGA LOMBARDA
ARCATA INTERNA, DOPO IL RESTAURO

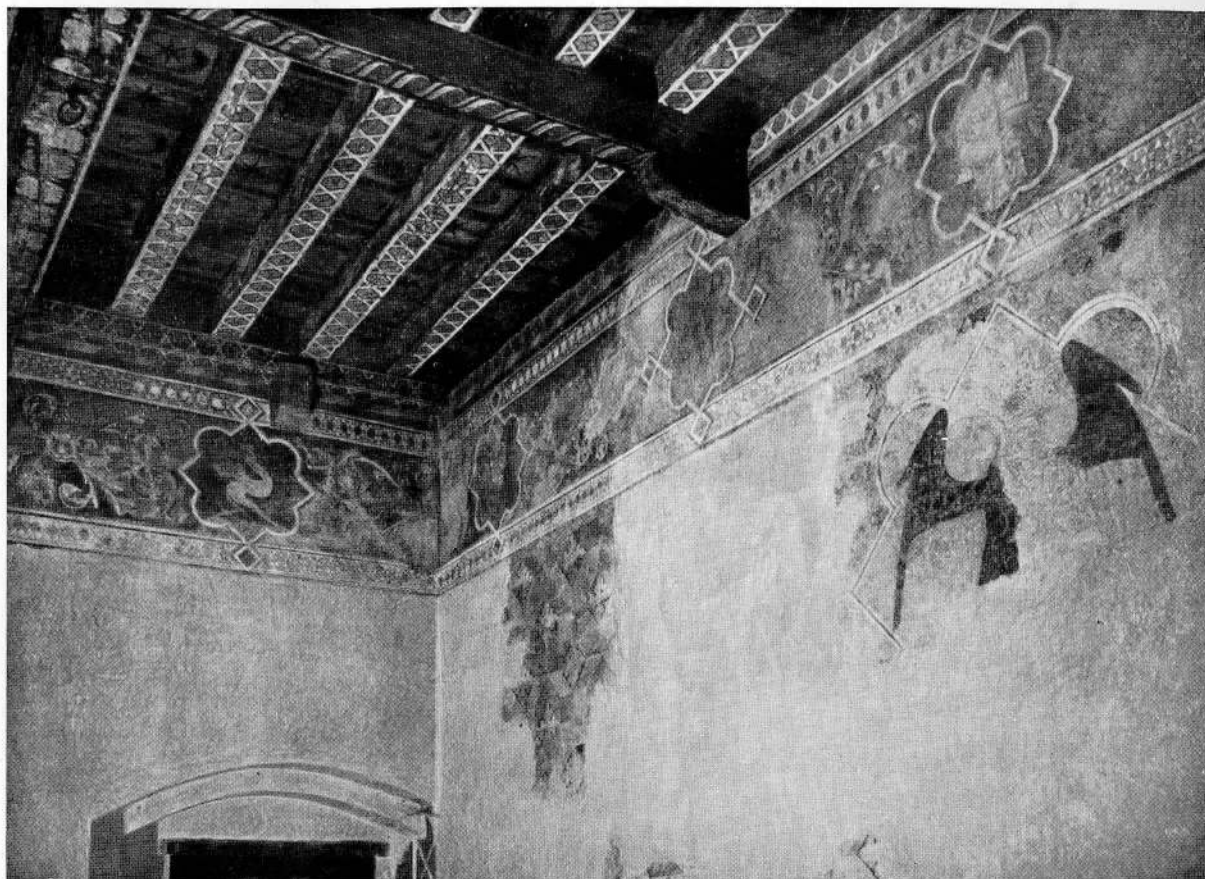
lazzo del Plenipotenziario nel quale, in primo piano, avevano trovato luogo gli uffici dell'Amministrazione Provinciale e in secondo piano quelli della R. Prefettura. Demolite tutte queste tramezze e soprastrutture, i tre ambienti ripresero le antiche dimensioni. Gli scrostamenti dei muri e dei soffitti misero in luce nella prima camera le decorazioni trecentesche a finti marmi e nella seconda una vaghissima decorazione del soffitto in legno e, nella parte superiore delle pareti, a fogliami e fregi che legano losanghe quadrilobate dalle quali balzano figure di draghi e d'uomini su cavalli lanciati a corsa: il tutto a colori di grande effetto (*fig. 6*) e con la traccia di una grande aquila nera, al centro della parete. Ricorda molto

FIG. 6 - MANTOVA, PALAZZO DUCALE - AFFRESCHI DECORATIVI TRECENTESCHI

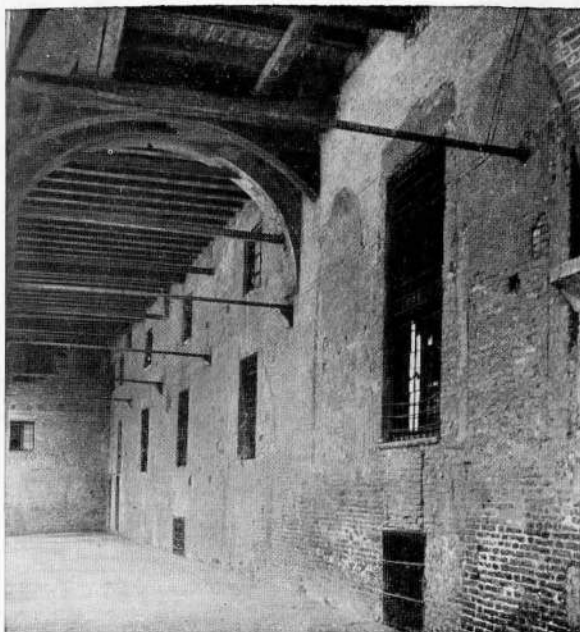
Il porticato era già stato liberato, in un tempo non precisabile, del volto, così che le travature originarie erano state messe in vista, ma nella prima parte — il tratto fronteggiante la torre della quale non è rimasto che il tronco inferiore — erano male disposte e presentavano un indecoroso groviglio per sottotravature (fig. 9) collocate a sostegno delle originarie travi, mentre queste alla loro volta erano ridotte in pessime condizioni di conservazione. Convenne pertanto, con ogni maggiore prudenza e mediante opportuni puntellamenti, sostenere tutto il pavimento del primo piano che è in terrazzo alla veneziana: rimuovere travature di sostegno e travi originarie tarlate e guaste specialmente ai capi estremi e sostituirle con travi e travetti nuovi: lavoro di grande responsabilità e non privo di pericoli, superati dalla abilità della nostra

FIG. 9 - MANTOVA, PALAZZO DUCALE
PORTICO DELLA "MAGNA DOMUS", PRIMA DEL RESTAURO
