## IL RESTAURO DEGLI AFFRESCHI DEL PERUGINO NEL COLLEGIO DEL CAMBIO A PERUGIA

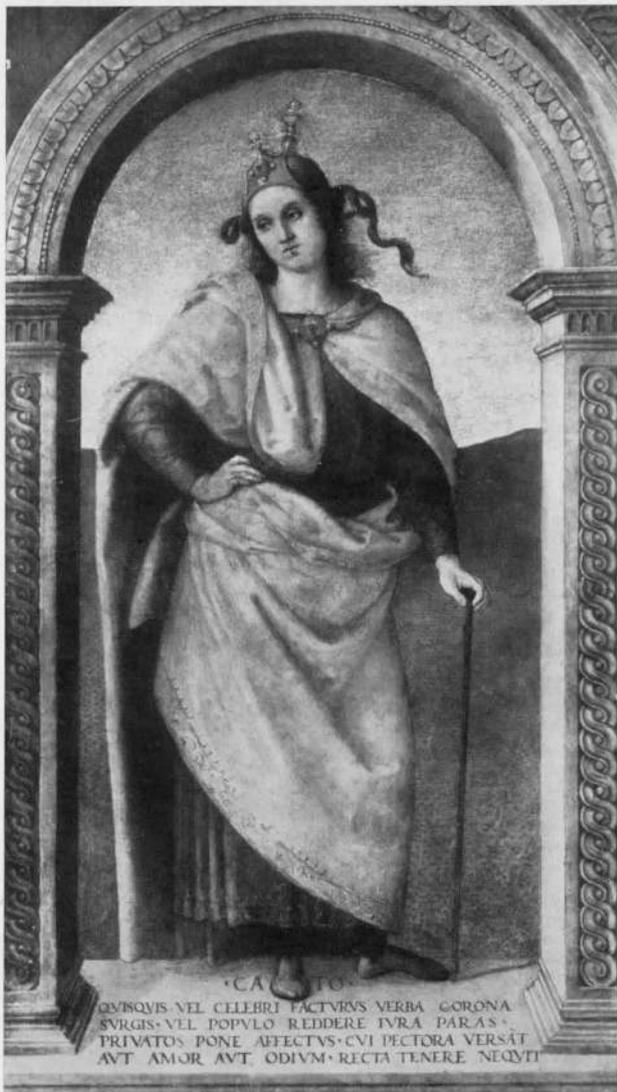
FIG. I - CATONE, DOPO IL RESTAURO

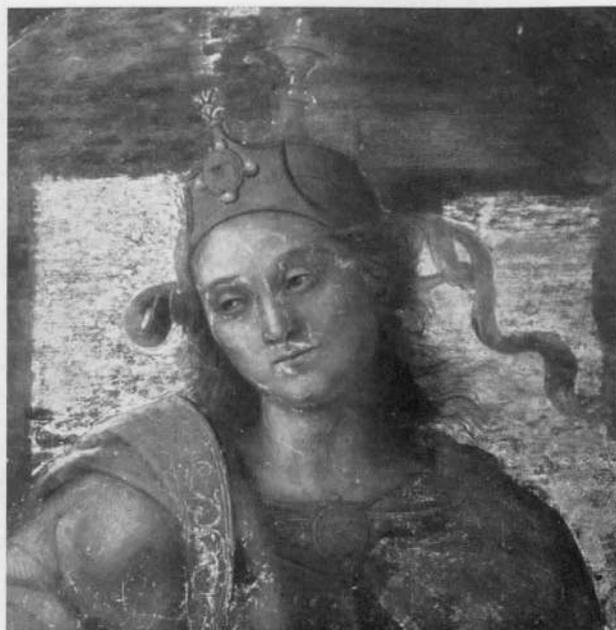
FIG. 2 - CATONE, PARTICOLARE DURANTE IL RESTAURO  
(Rimossa l'incrostazione superiore,  
il fondo si presenta parzialmente deterso)

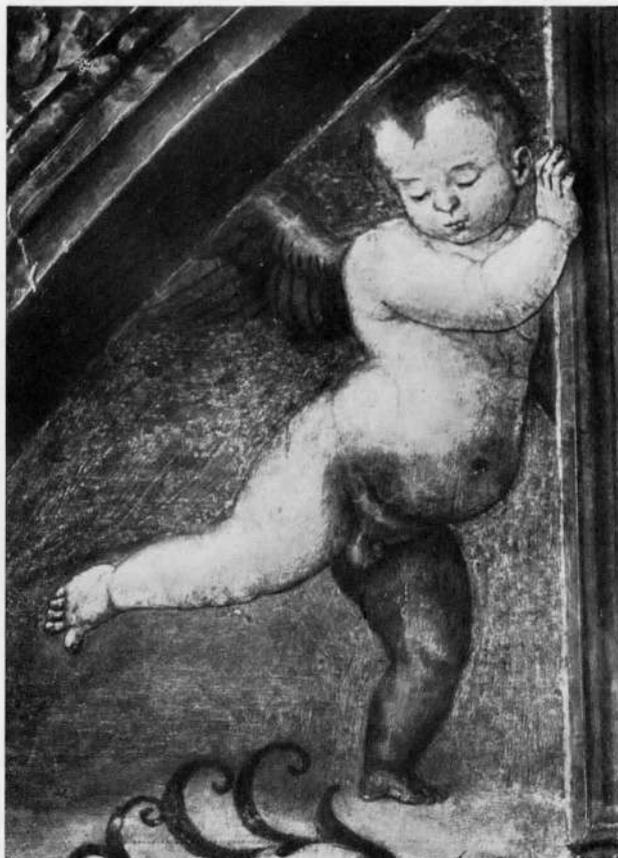
FIG. 3 - AFFRESCO CON LA PRUDENZA E LA GIUSTIZIA  
PARTICOLARE DURANTE IL RESTAURO

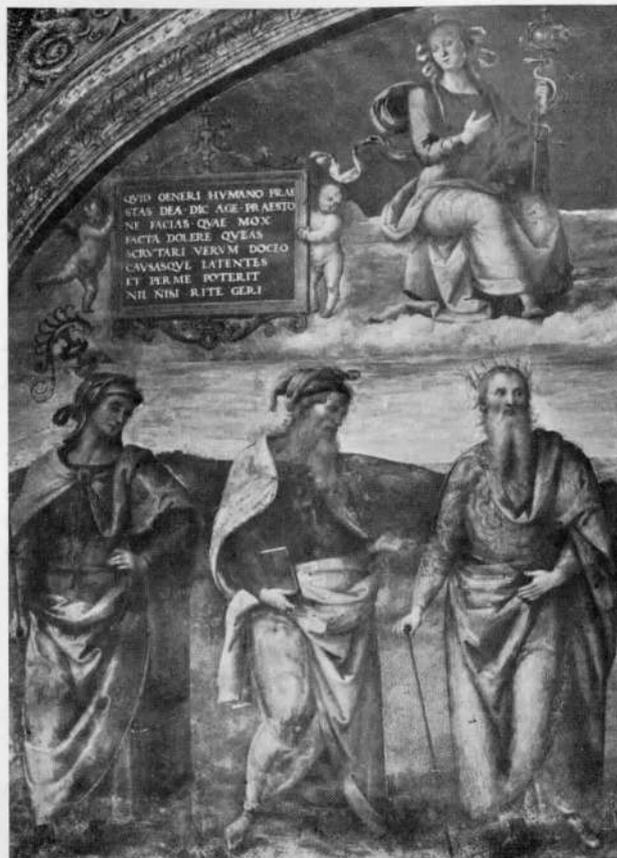
FIG. 4 - AFFRESCO CON LA PRUDENZA E LA GIUSTIZIA  
PARTICOLARE PRIMA DEL RESTAURO

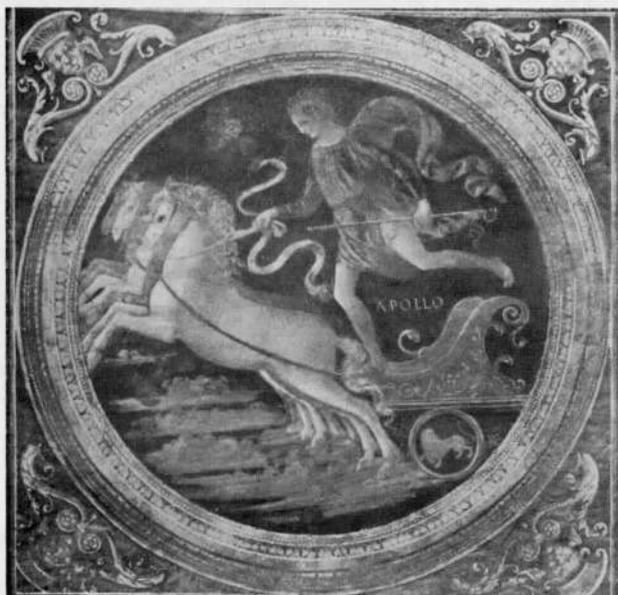
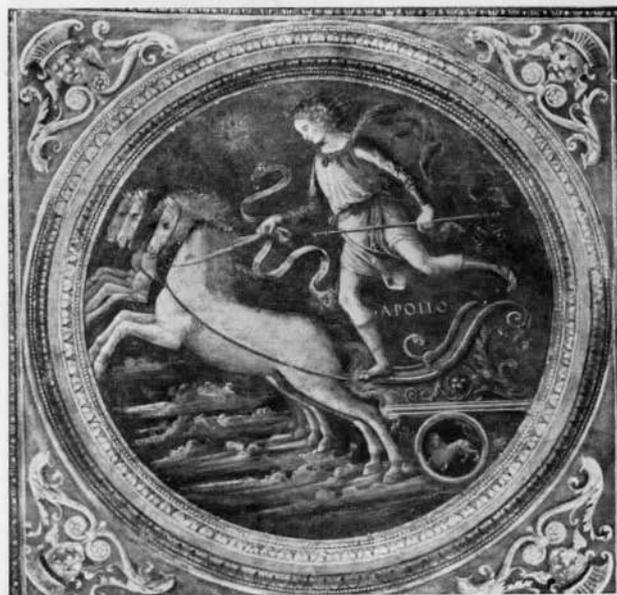
FIGG. 5, 6 - IL SOLE, AFFRESCO DELLA VOLTA: PRIMA E DOPO IL RESTAURO

Sullo spigolo a sinistra in basso della cornice quadrata con decorazione a greca che iscrive il tondo con la figura di Apollo (cioè del Sole) in un tratto di una qualche ampiezza, e poco più sopra in un altro notevolmente minore, l'intonaco dipinto originario si è rivelato già caduto e rifatto in antico: questi restauri si sono lasciati, migliorandone però le condizioni nel senso che si è voluto ottenere un maggiore equilibrio di tonalità con l'insieme. Dove è stato necessario colmare qualche lacuna si è fatto con caseina molto diluita e legata con una parte su dieci di olio di papavero; in qualche punto più delicato si è usato un trattamento più magro con trementina e vernice a mastice.

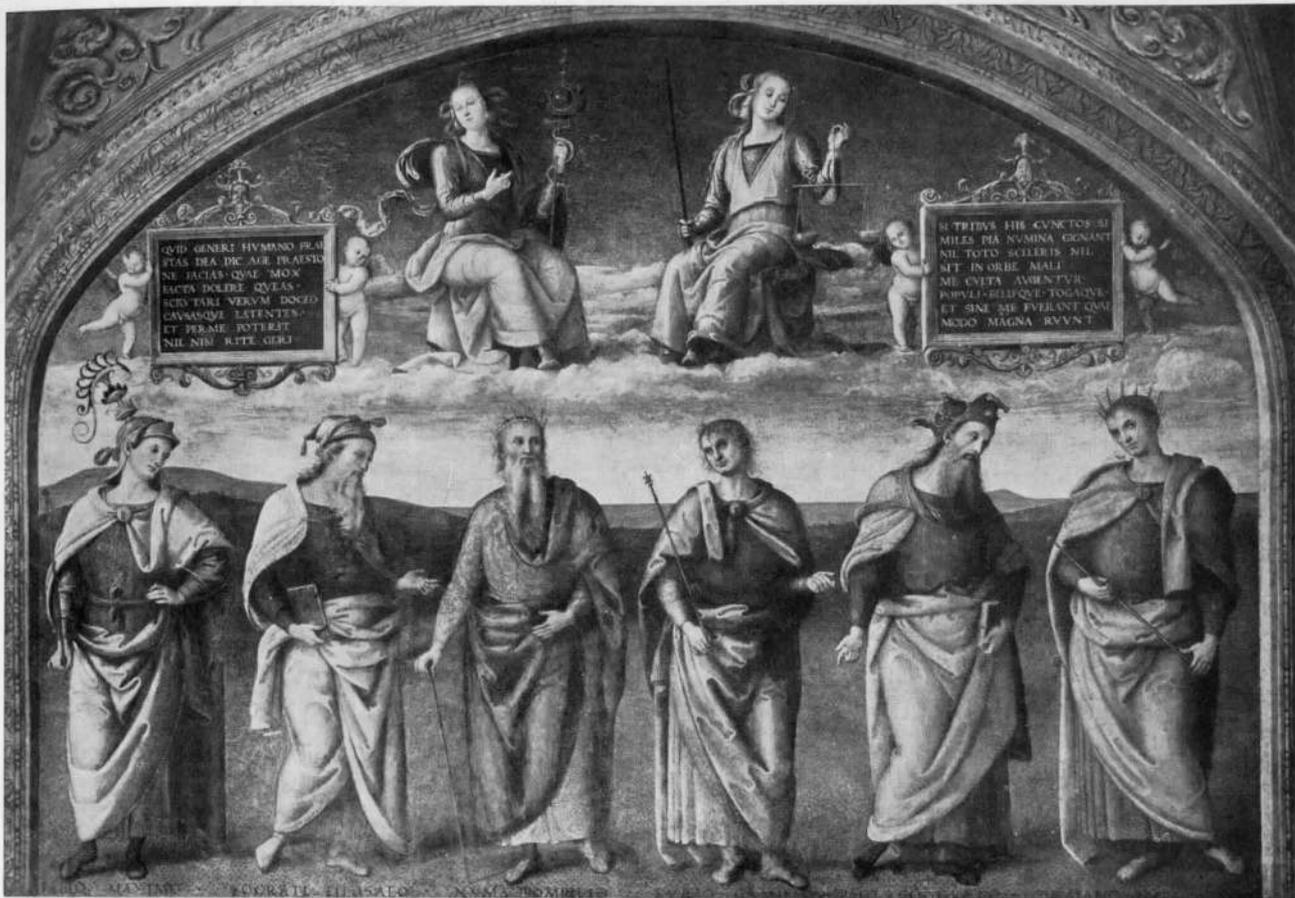
FIG. 7 - AFFRESCO CON LA PRUDENZA E LA GIUSTIZIA: DOPO IL RESTAURO

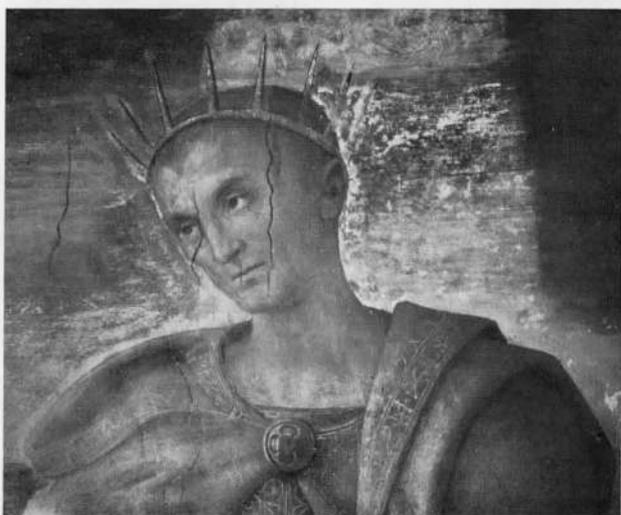
FIG. 8 - AFFRESCO CON LA PRUDENZA E LA GIUSTIZIA: PARTICOLARE DELLA FIGURA DI TRAIANO, DURANTE IL RESTAURO (Sono visibili le incrostazioni sul fondo)

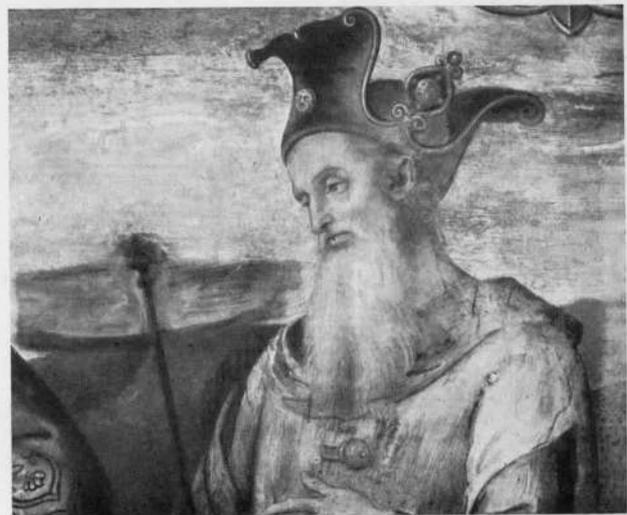
FIG. 9 - AFFRESCO CON LA FORTEZZA E LA TEMPERANZA PARTICOLARE DELLA FIGURA DI PERICLE, DURANTE IL RESTAURO (Sono visibili i tre strati delle incrostazioni sul fondo)

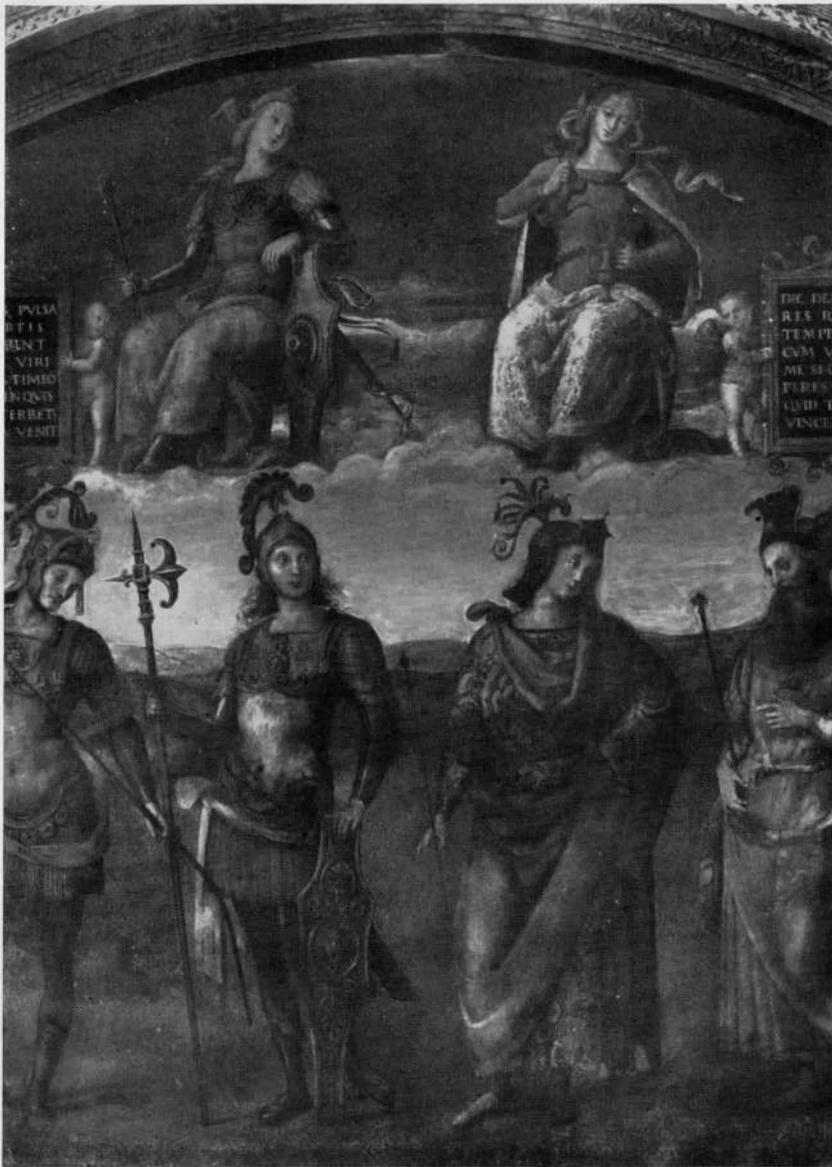
FIG. 10 — AFFRESCO CON LA FORTEZZA E LA TEMPERANZA  
PARTICOLARE PRIMA DEL RESTAURO

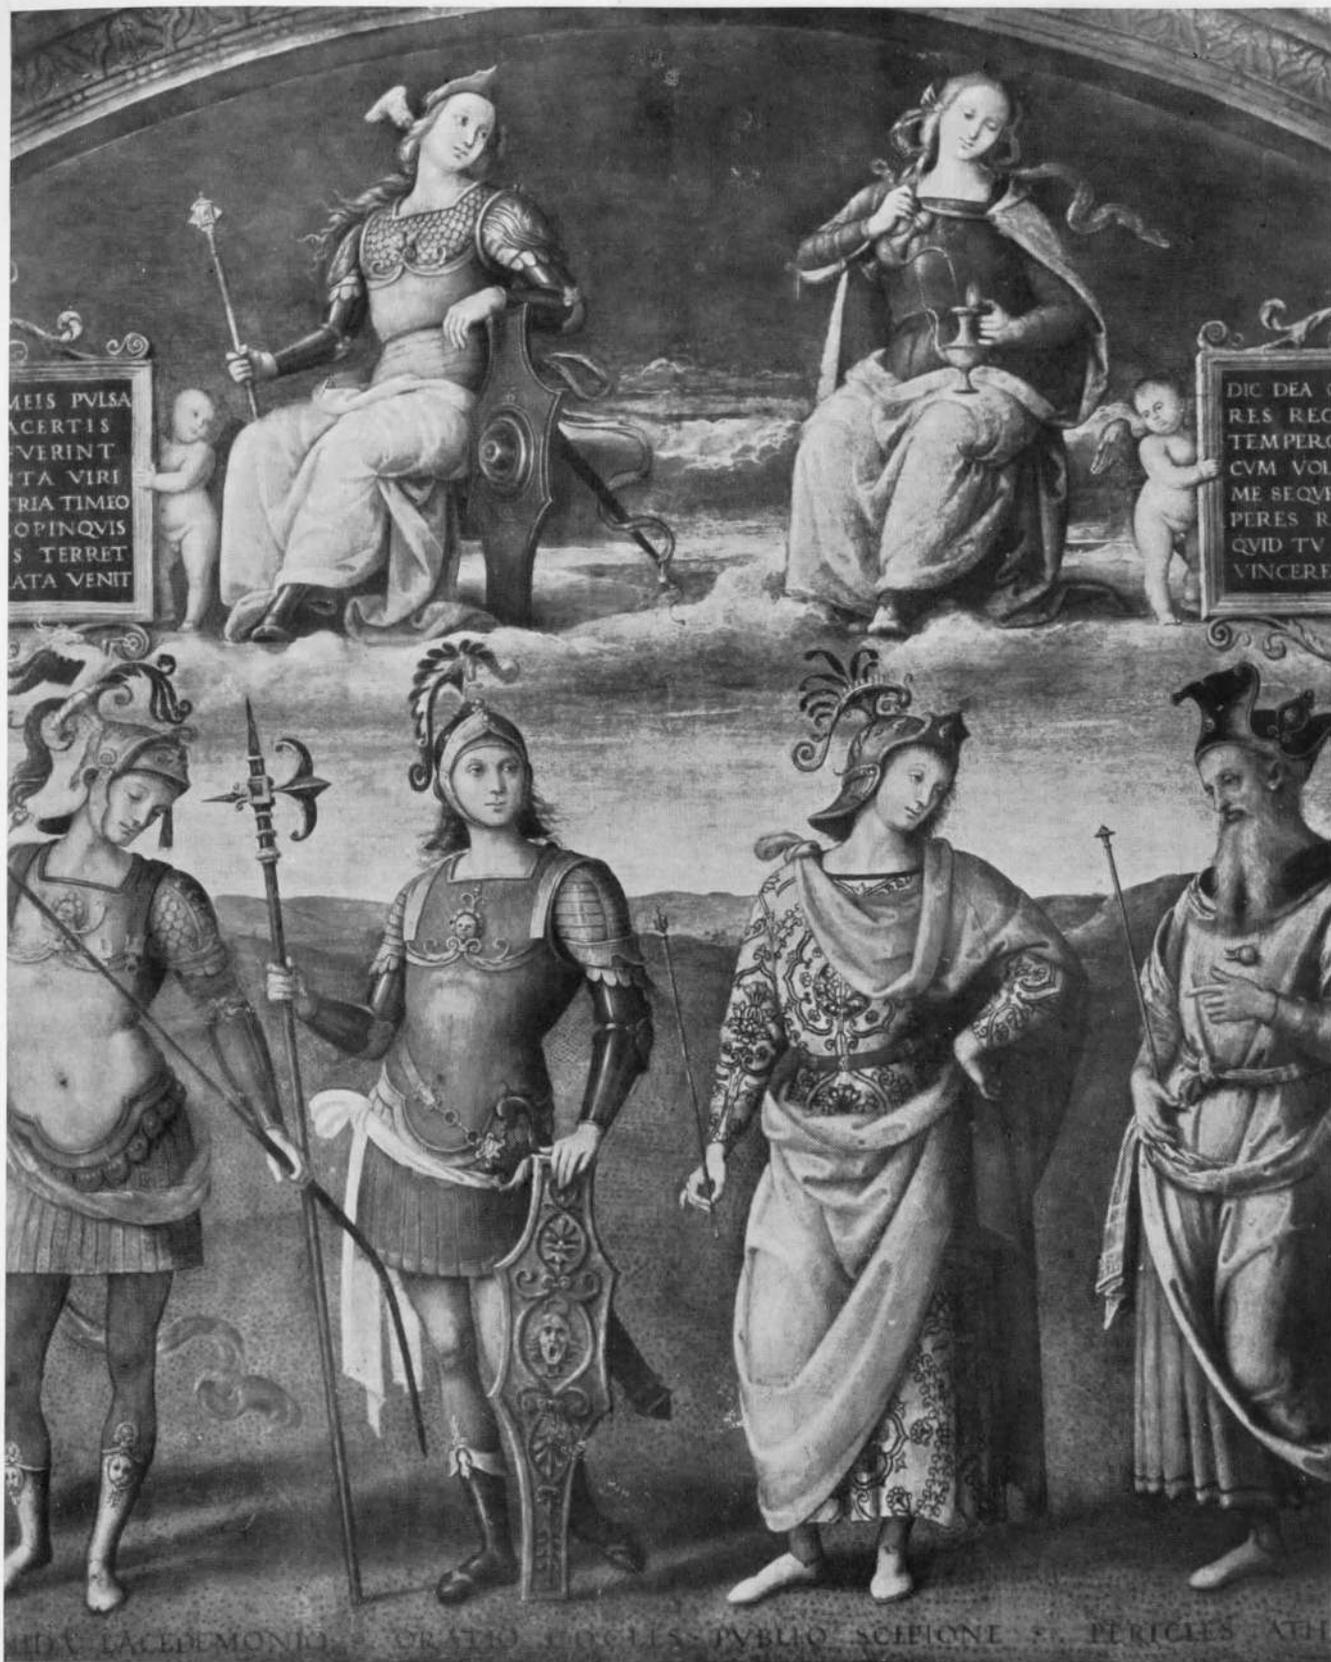
FIG. II - AFFRESCO CON LA FORTEZZA E LA TEMPERANZA: PARTICOLARE DOPO IL RESTAURO

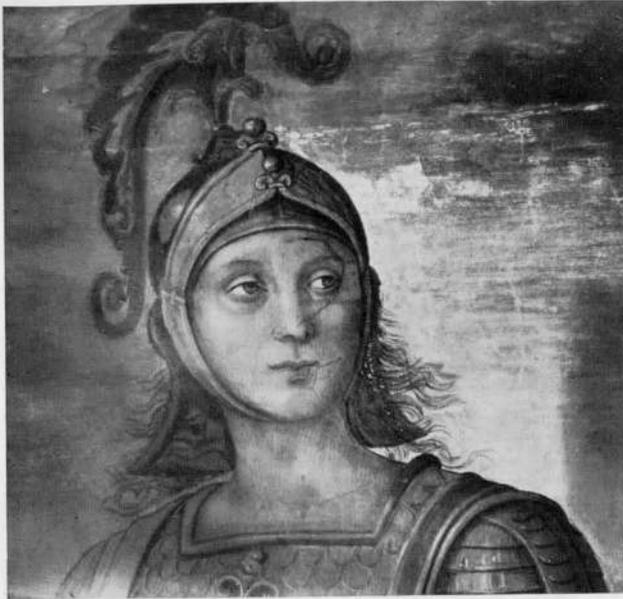
FIG. 12 - AFFRESCO CON LA FORTEZZA E LA TEMPERANZA PART. DELLA FIGURA DI ORAZIO COCLITE DURANTE IL REST.

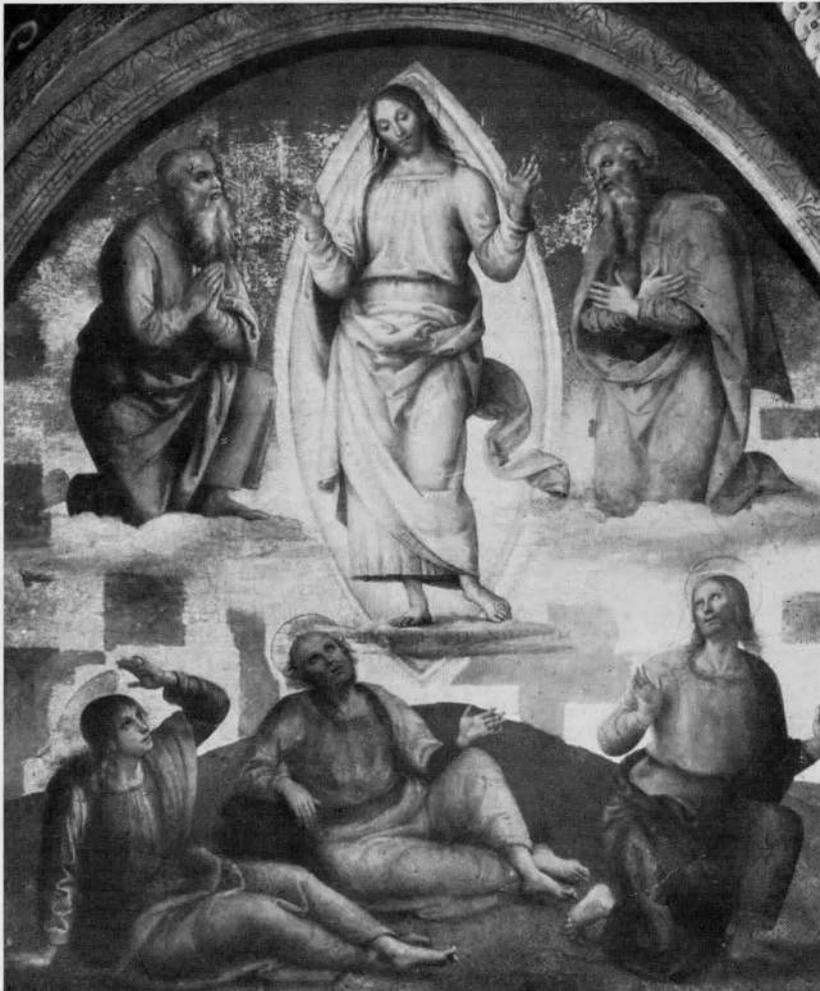
FIG. 13 - LA TRASFIGURAZIONE: DURANTE IL RESTAURO

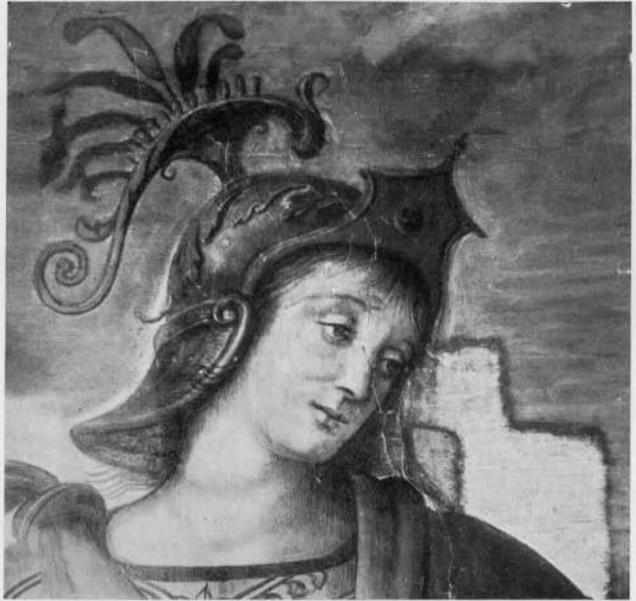
FIG. 14 - AFFRESCO CON LA FORTEZZA E LA TEMPERANZA PART. DELLA FIGURA DI PUBLIO SCIPIONE DURANTE IL REST.

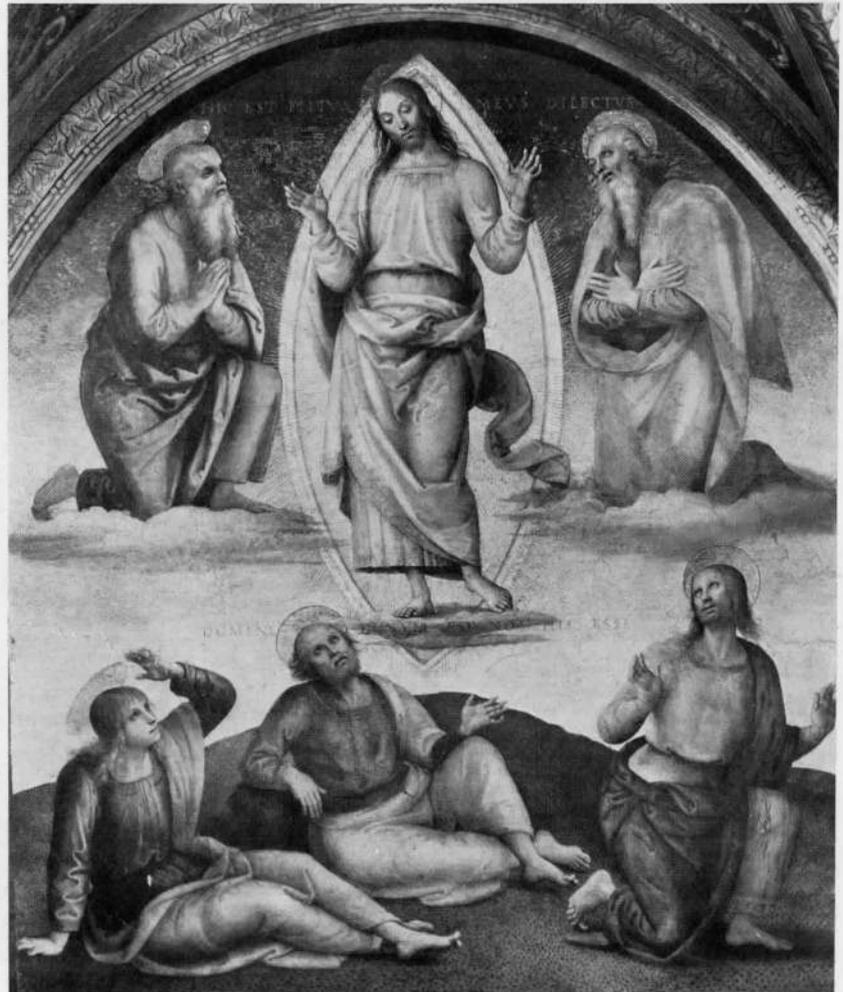
FIG. 15 - LA TRASFIGURAZIONE: DOPO IL RESTAURO

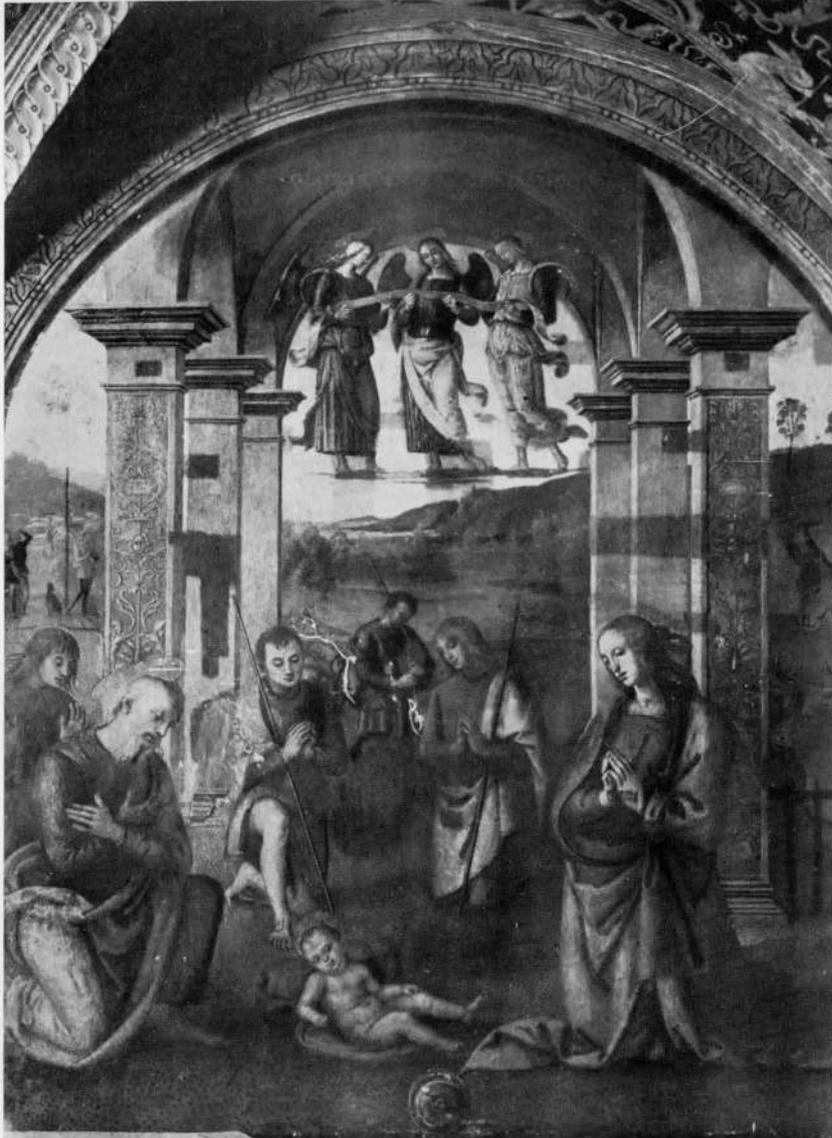
FIG. 16 - IL PRESEPIO: DURANTE IL RESTAURO

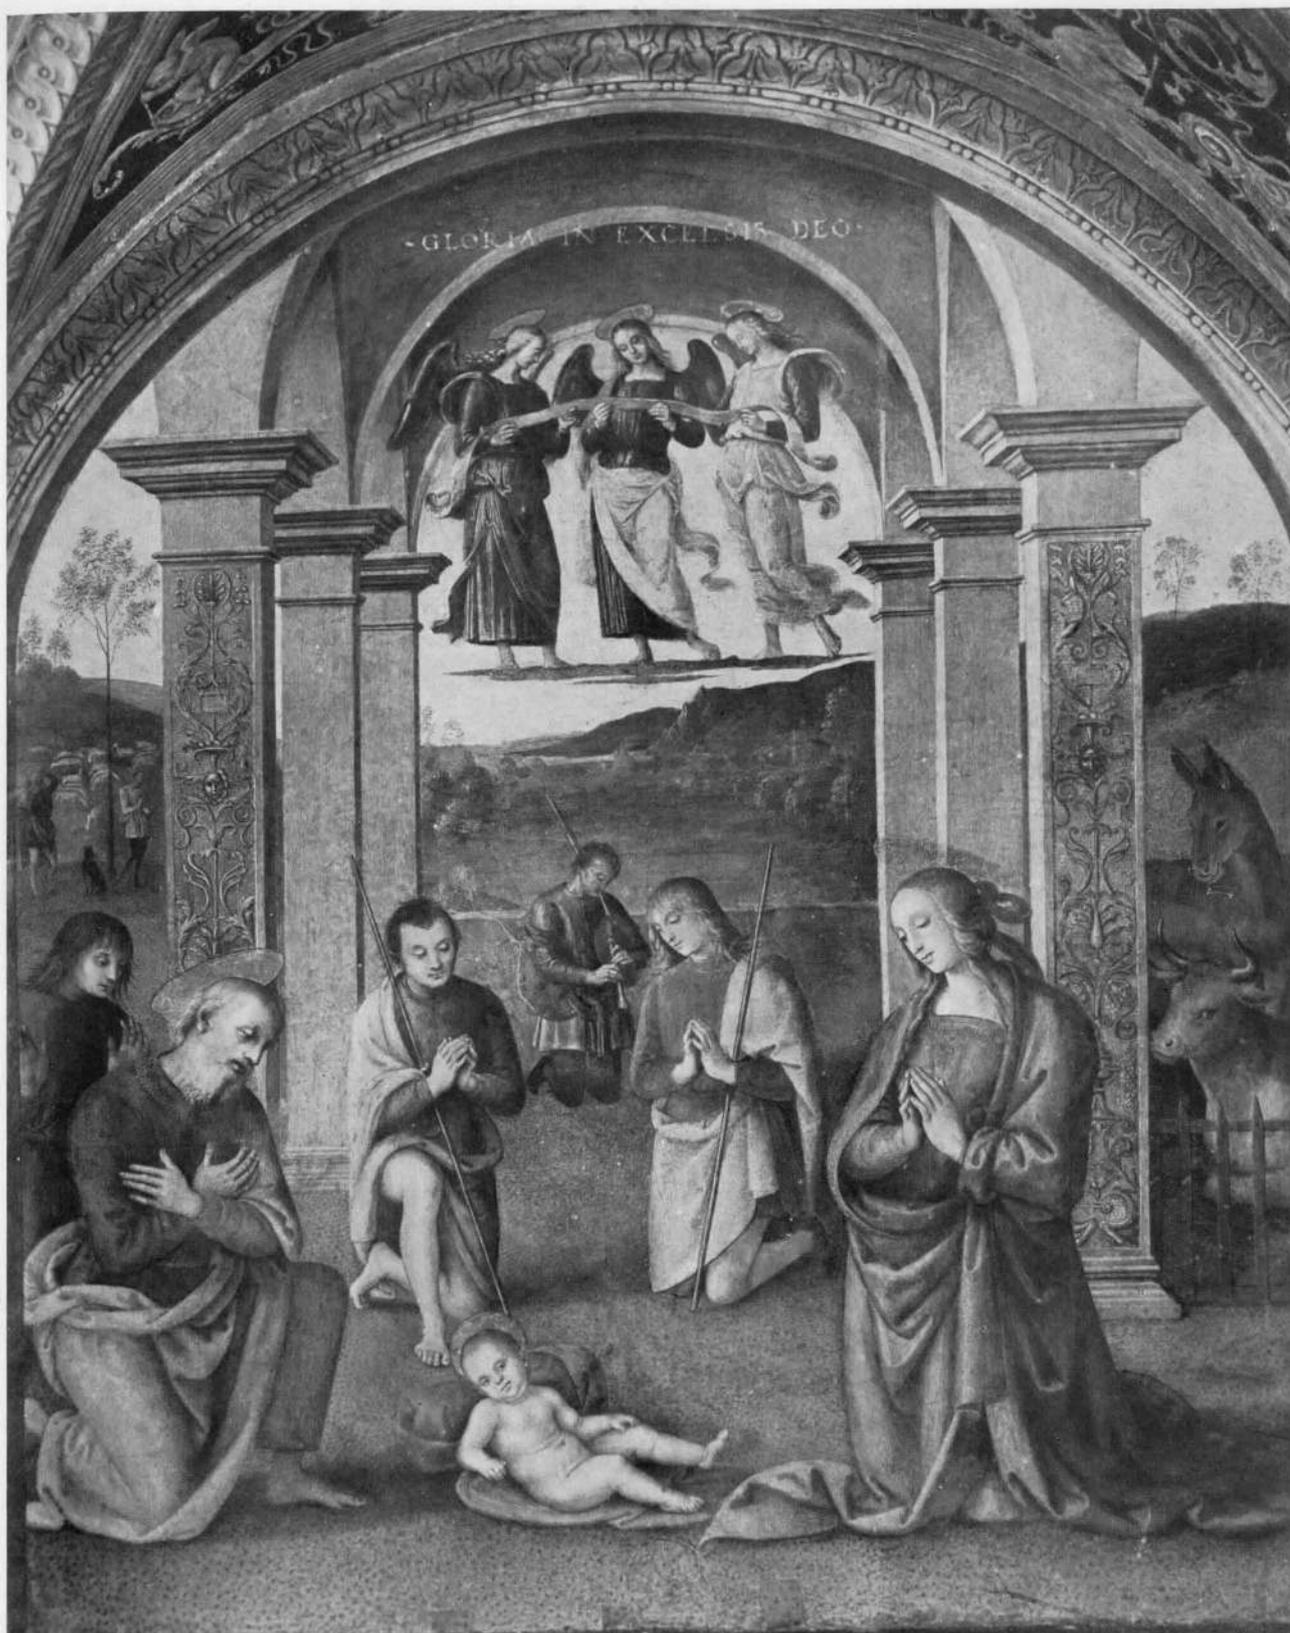
FIG. 17 - IL PRESEPIO: DOPO IL RESTAURO

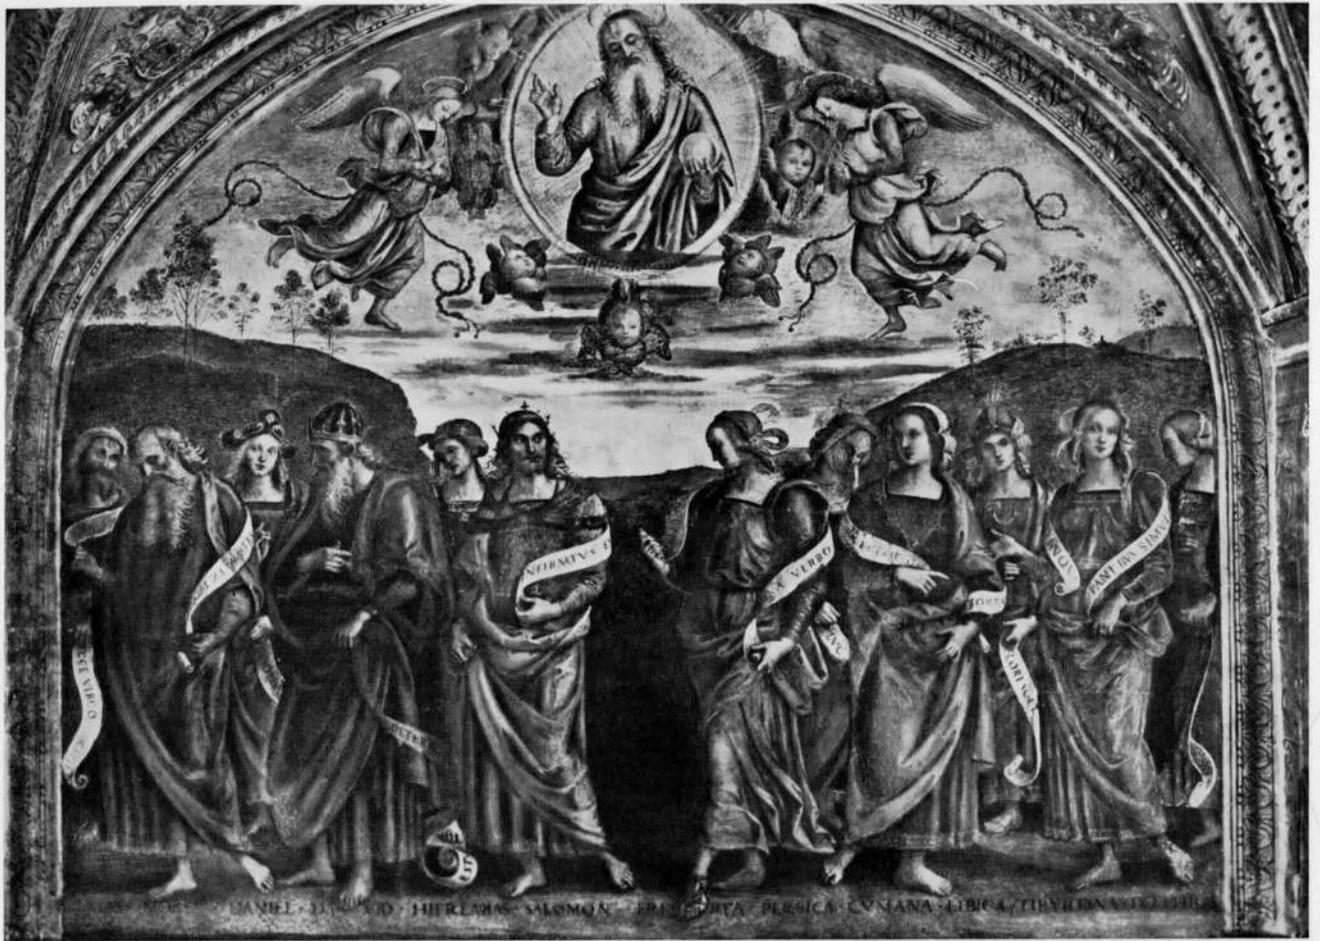
FIG. 18 - PROFETI E SIBILLE: PRIMA DEL RESTAURO

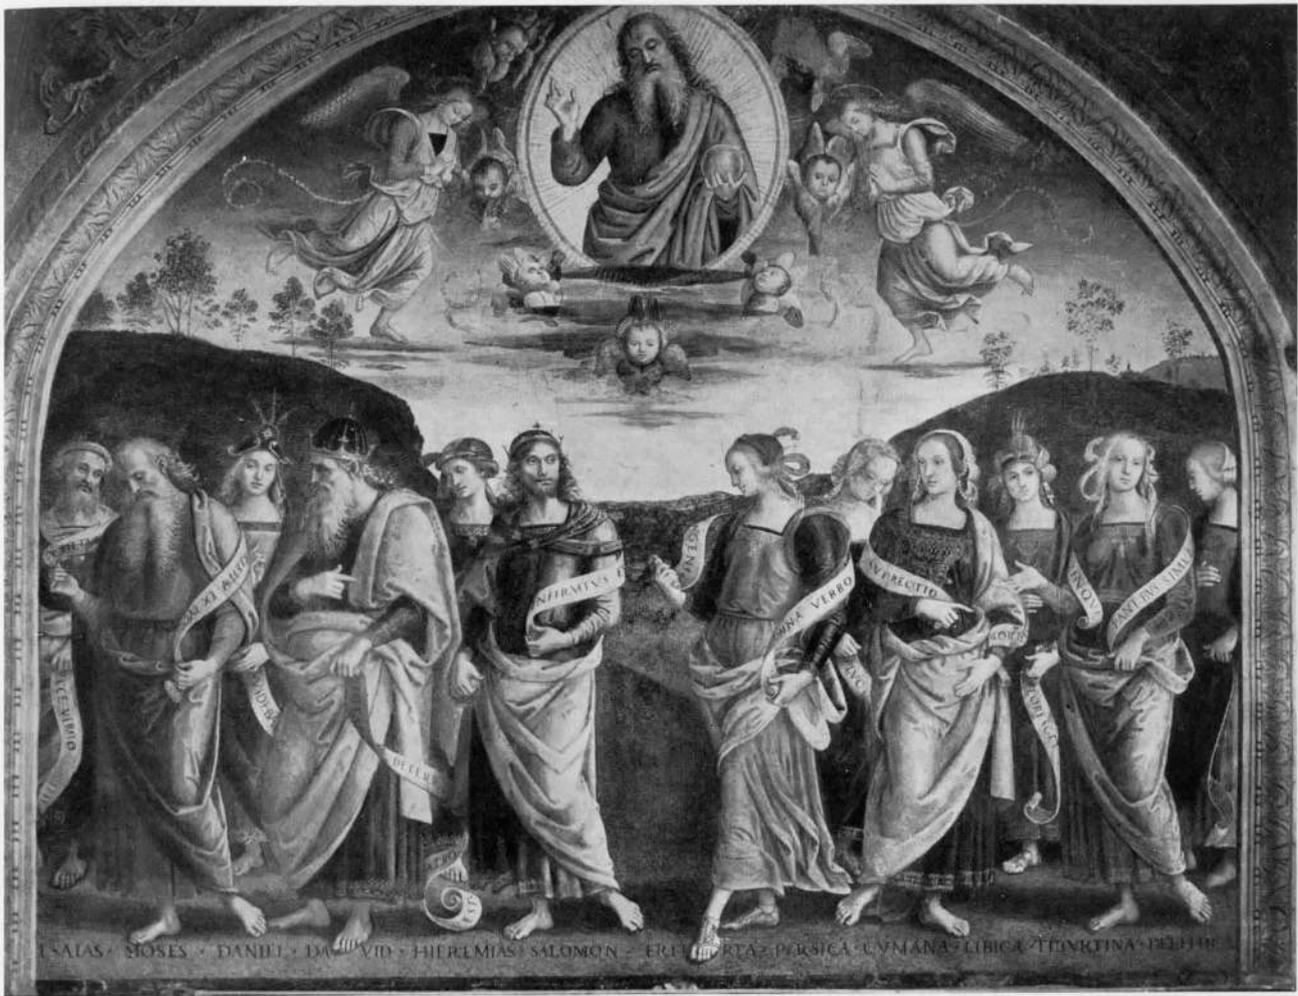
FIG. 19 — PROFETI E SIBILLE: DOPO IL RESTAURO

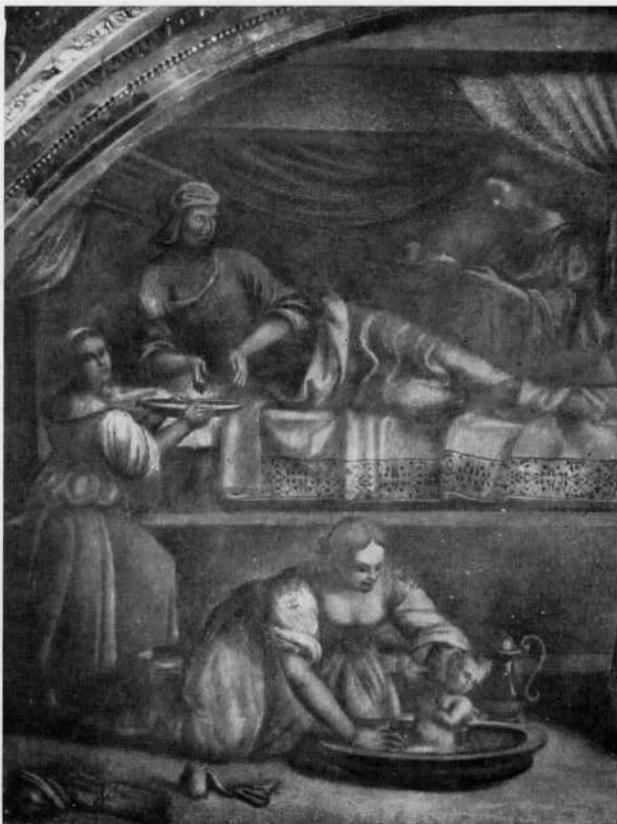
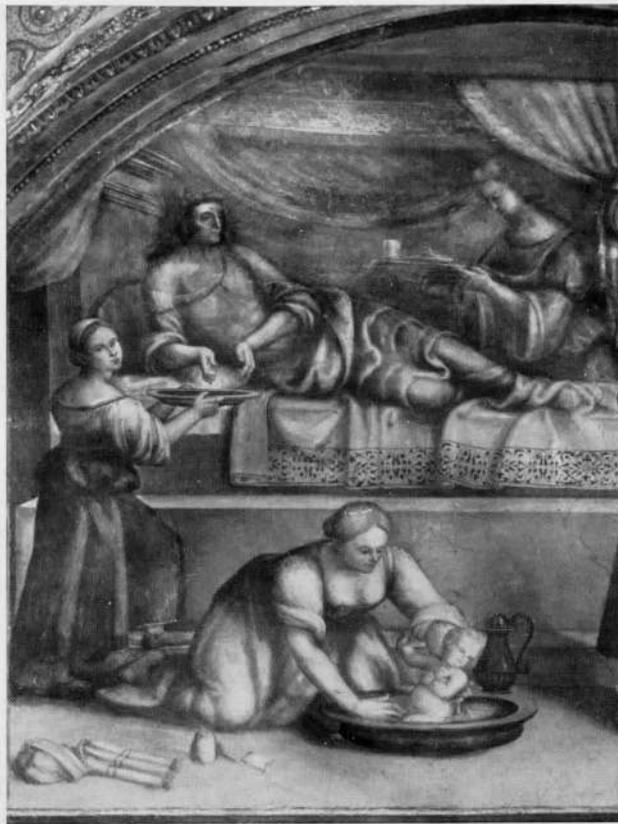
FIGG. 20, 21 - GIANNICOLA DI PAOLO: NASCITA DEL BATTISTA, PARTICOLARE PRIMA E DOPO IL RESTAURO
