RESTAURI DI AFFRESCHI IN LOMBARDIA CON NOTIZIA DI OPERE POCO NOTE

MILANO: Chiesa di S. Pietro in Gessate.

A. Bergognone: I funerali di S. Ambrogio (Cappella di S. Martino).

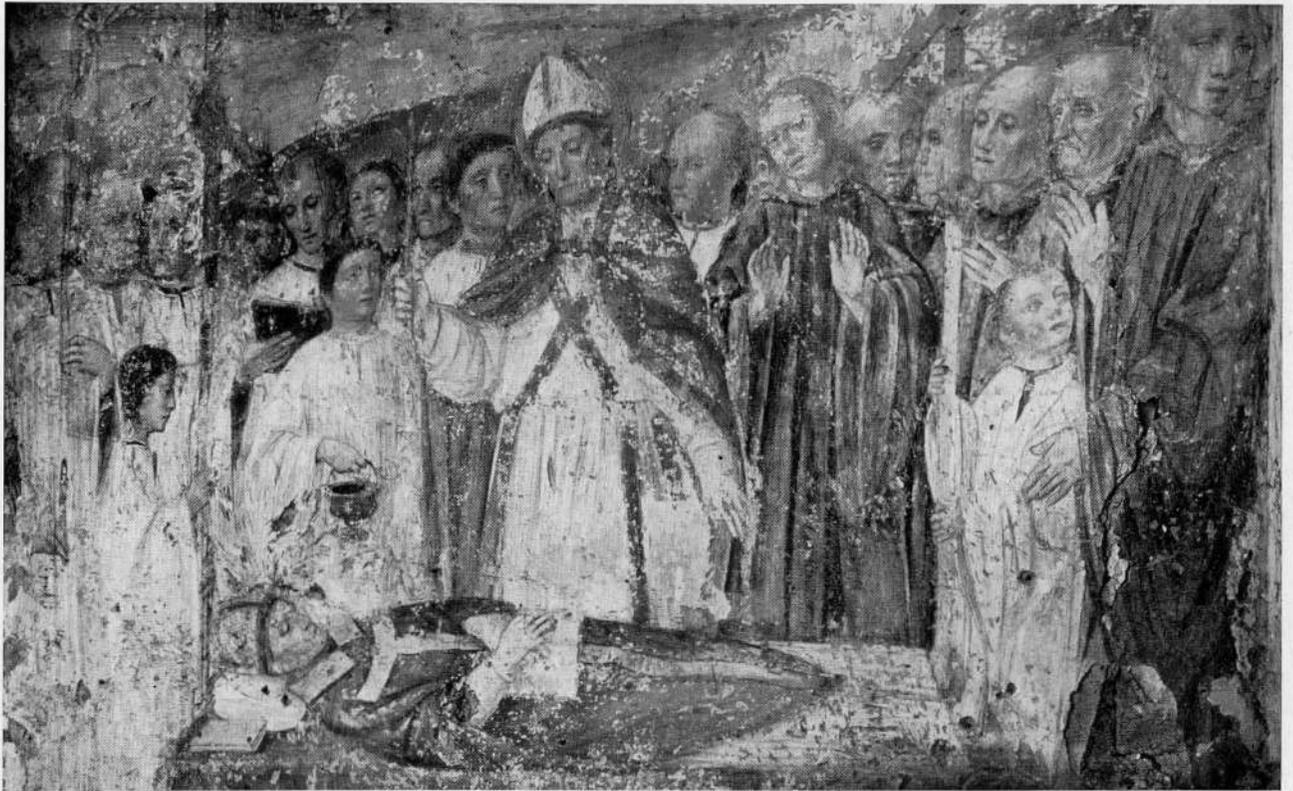
La superficie pittorica, già tormentata da uno scoprimento (1924-25) che non dovette essere dei più facili data forse la particolare durezza e tenacia dell'intonaco che la ricopriva (vi sono tracce eloquenti di una raschiatura laboriosa e anche incauta) aveva così subito nuovi danni: inoltre cadute e sollevamenti di intonaco, sfregi, abrasioni e via dicendo (fig. 1).

FIG. 1 - MILANO, SAN PIETRO IN GESSATE - A. BERGOGNONE: I FUNERALI DI S. AMBROGIO (PRIMA DELLO STRAPPO)

Comunque, l'operazione di strappo, a cura della Sovrintendenza ai Monumenti, fu eseguita a regola d'arte con il recupero integrale della superficie affrescata superstite e, naturalmente, anche di quelle piccole zone di scialbo ed intonaco che ancora vi aderivano. Furono appunto queste — dopo che dell'affresco, nel 1954, fu fatta la trasposizione su tela e relativo montaggio su telaio centinato — a rendere notevolmente ardua l'opera di restauro e di reintegrazione pittorica. Non potendole rimuovere (ed essendo numerosissime) si è dovuto *equilibrarle* o raschiandole pazientemente o neutralizzandone con opportune velature il colore giallino che disturbava la pittura originale, già di per sè stessa in alcune zone svigorita o abrasa.

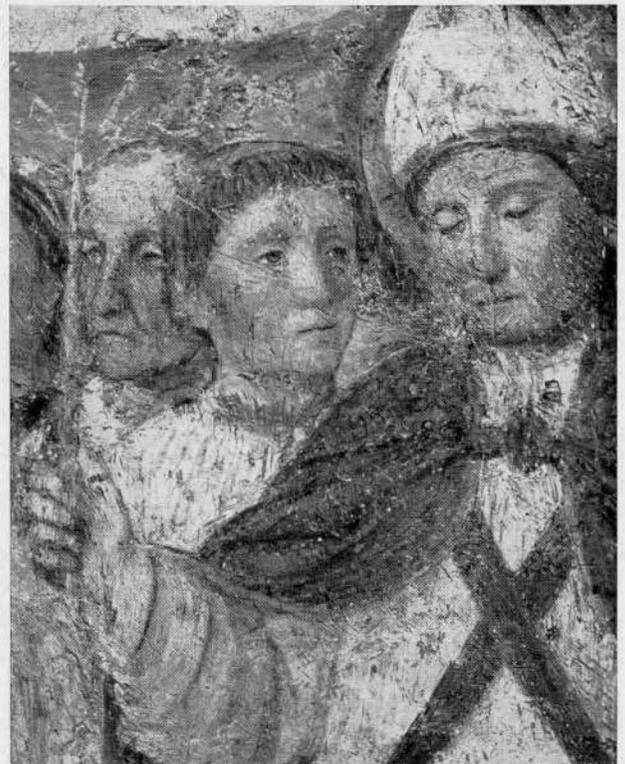
Il telaio con l'affresco è stato ricollocato sulla parete originaria della cappella (fig. 2).

FIG. 2 - MILANO, SAN PIETRO IN GESSATE - A. BERGOGNONE I FUNERALI DI SAN AMBROGIO, PARTICOLARE (DOPO LO STRAPPO E IL RICOLLOCAMENTO)

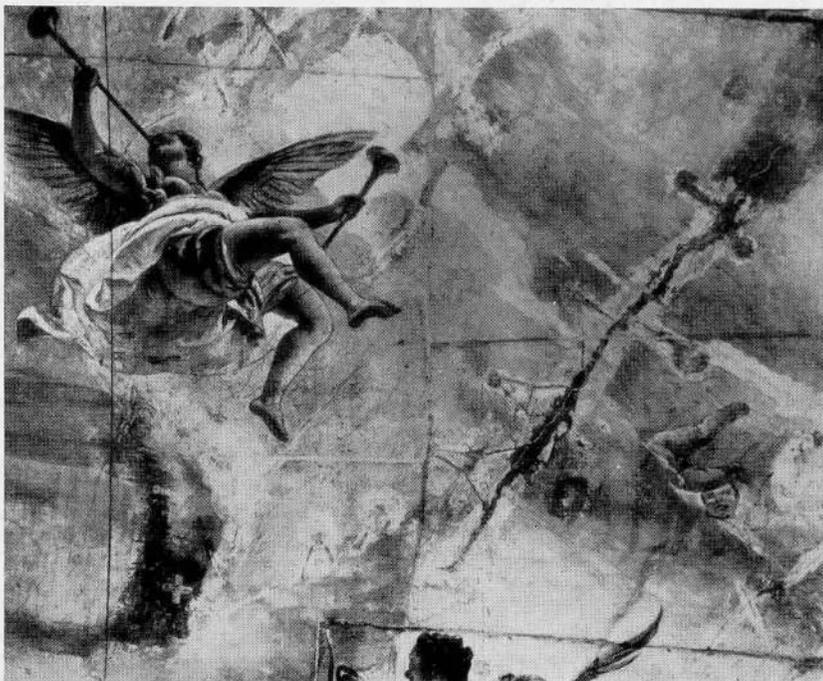
FIG. 3 - MILANO, PALAZZO DUGNANI - G. B. TIEPOLO: PARTICOLARE DELLA VOLTA (PRIMA DEL RESTAURO)

stato di conservazione della pittura, che era per lo più precario e talora disastroso (fig. 3). Fu compiuta una vasta opera di saldatura per garantire anzitutto la statica della superficie pittorica; furono rimossi i vecchi restauri alterati e quindi rinnovati con stucature e reintegrazioni a tempera in *sottotono*.

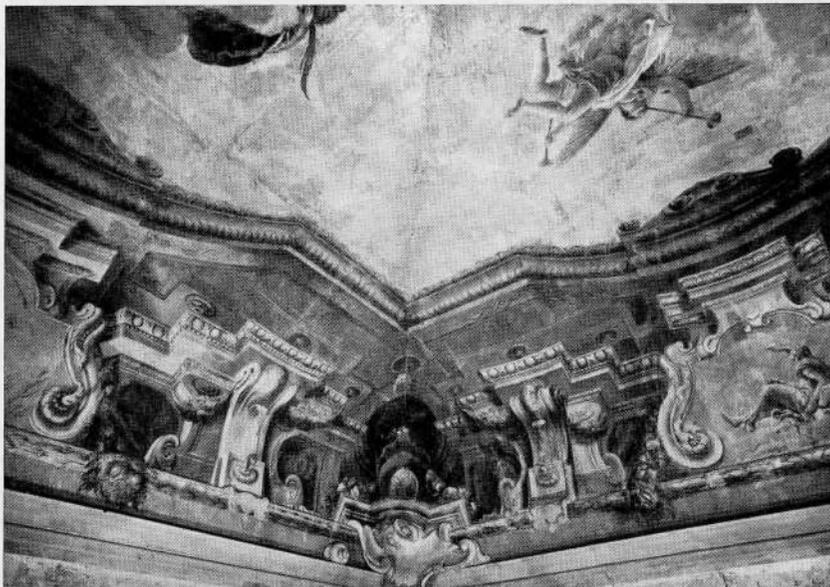
FIG. 4 - MILANO, PALAZZO DUGNANI - PARTICOLARE DELLA VOLTA DEL SALONE DOPO IL RICOLLOCAMENTO DELL'AFFRESCO DEL TIEPOLO (1951)

Per la riapplicazione dell'affresco alla volta vennero adottati sistemi diversi che in passato. Le tele non furono di nuovo incollate all'intonaco che, anzi, fu deliberatamente distrutto in modo da mettere a nudo le centine lignee settecentesche. L'affresco, ricomposto e più razionalmente tagliato (in 53 parti anziché in 72), venne incollato su altrettanti telai tamburati (in compensato) e parchettati, opportunamente foggiate in modo da seguire perfettamente la curvatura originale del soffitto, quindi ancorati alle centine stesse (fig. 5). In seguito a questa operazione l'affresco appare ora sistemato e composto nel modo migliore (fig. 4), con quali vantaggi

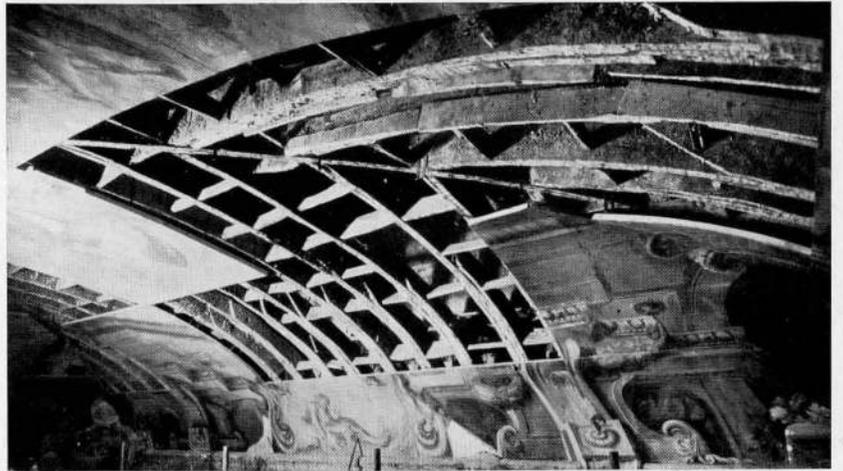
FIG. 5 - MILANO, PALAZZO DUGNANI - LA VOLTA DEL SALONE DURANTE IL RICOLLOCAMENTO DEI TELAI CON GLI AFFRESCHI DEL TIEPOLO

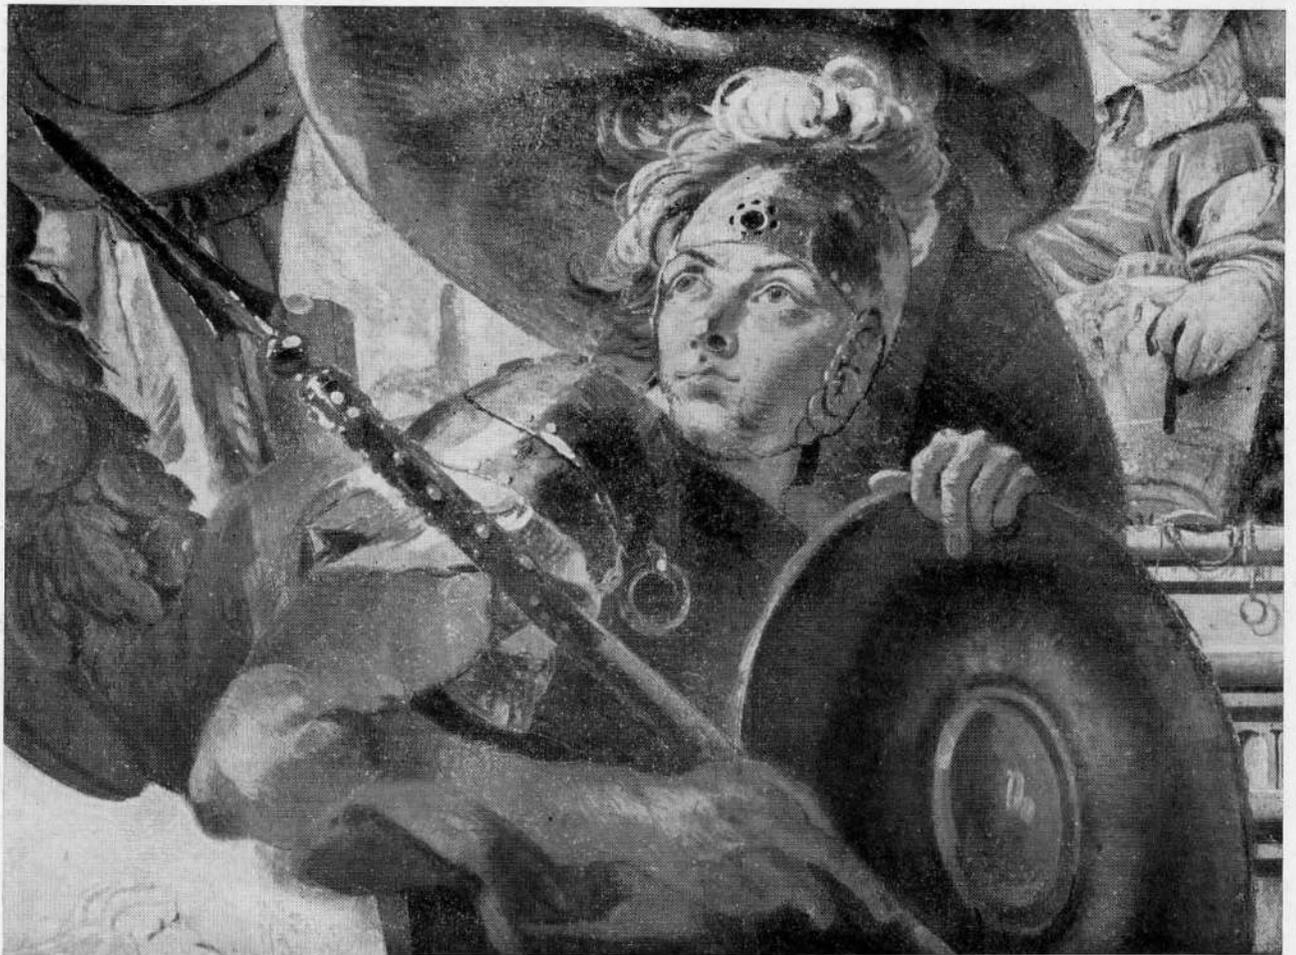
FIG. 6 - MILANO, PALAZZO DUGNANI - G. B. TIEPOLO: IL "GUERRIERO", (DOPO LO STRAPPO E IL RESTAURO)

In seguito ai bombardamenti aerei del '42 e specie dell'agosto '43, anche gli affreschi parietali del Salone ebbero

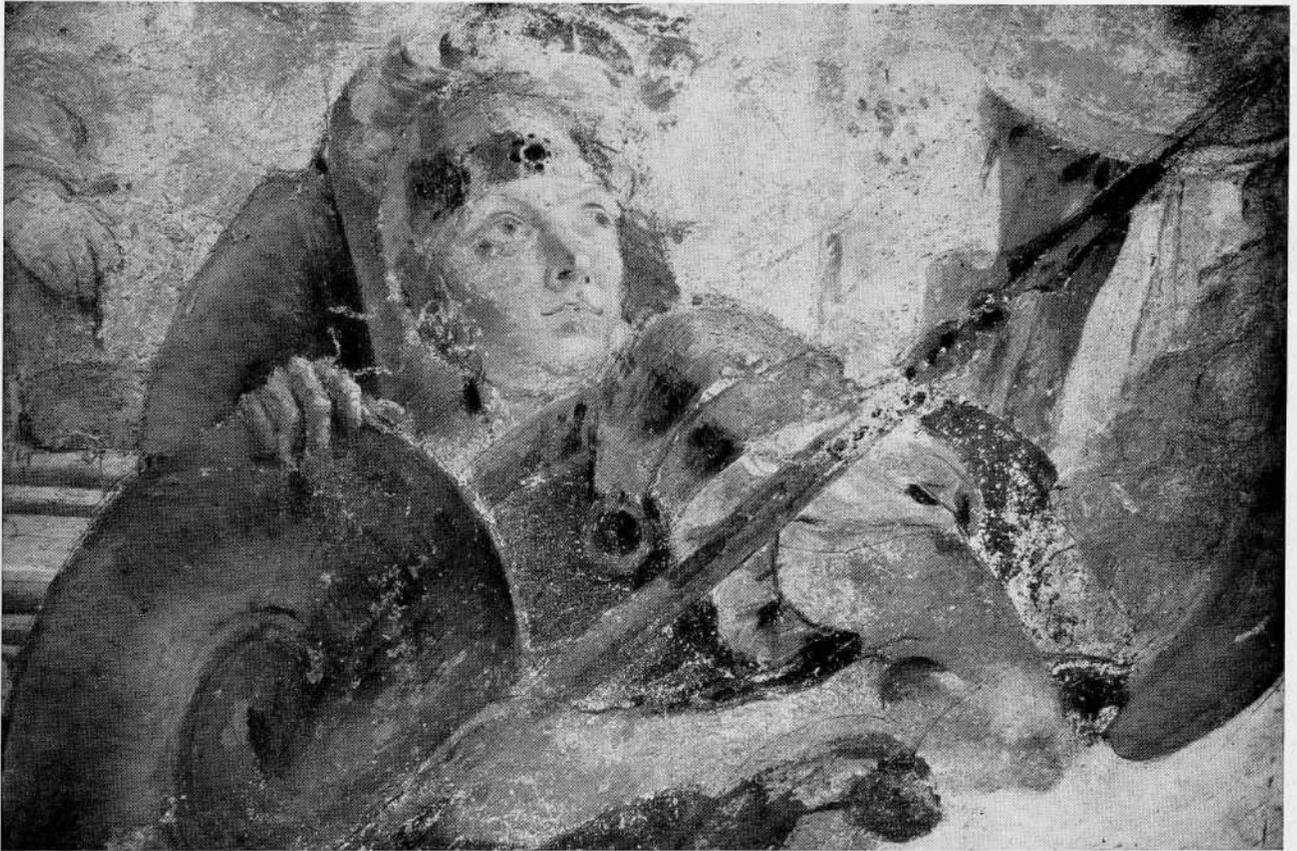
FIG. 7 - MILANO, PALAZZO DUGNANI - G. B. TIEPOLO: ROVESCIO DEL "GUERRIERO", DURANTE LA TRASPOSITURA

Opportunamente livellata e liberata dai residui di intonaco, la superficie posteriore dell'affresco ha limpidamente rivelato, in trasparenza, quella che era stata la prima stesura, i pentimenti del pittore, i suoi particolari accorgimenti rivolti ad ottenere determinati effetti cromatici o di cangiante con una prima stesura di colore talora diverso da quello definitivo (figg. 6, 7). Contemporaneamente, a titolo sperimentale in vista di un ventilato recupero della cosiddetta seconda pelle o imprimitura, venne effettuata, previo adeguato fessaggio, una prova di strappo anche di quella (fig. 8).³⁾

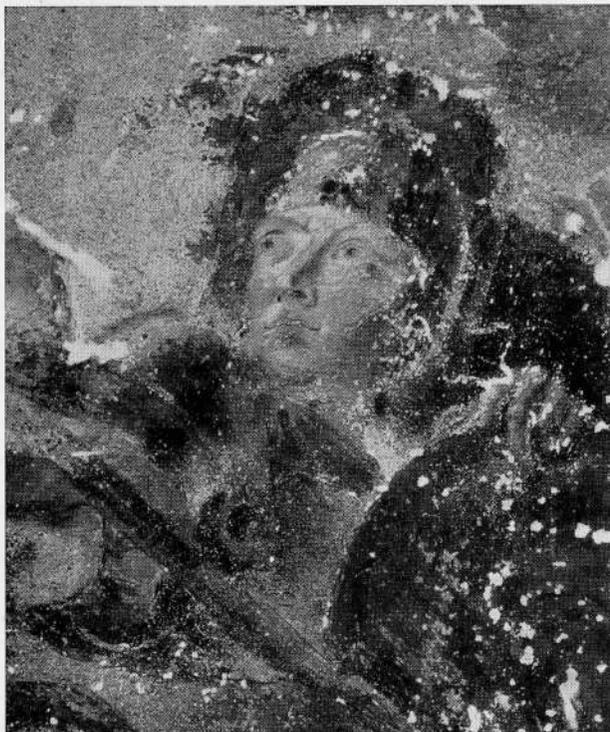
FIG. 8 - MILANO, CIVICHE RACCOLTE D'ARTE - G. B. TIEPOLO: LA SECONDA PELLE O IMPRIMITURA DEL "GUERRIERO",

3) Successivamente, a cura dell'Ufficio tecnico del Comune di Milano, venne eseguito lo strappo completo delle *imprimature* che si trovano attualmente alle pareti della Sala Consigliare di Palazzo Marino. Il saggio di strappo con la testa di guerriero, eseguito a regola d'arte dal Della Rotta, si trova invece esposto nei Civici Musei al Castello Sforzesco.

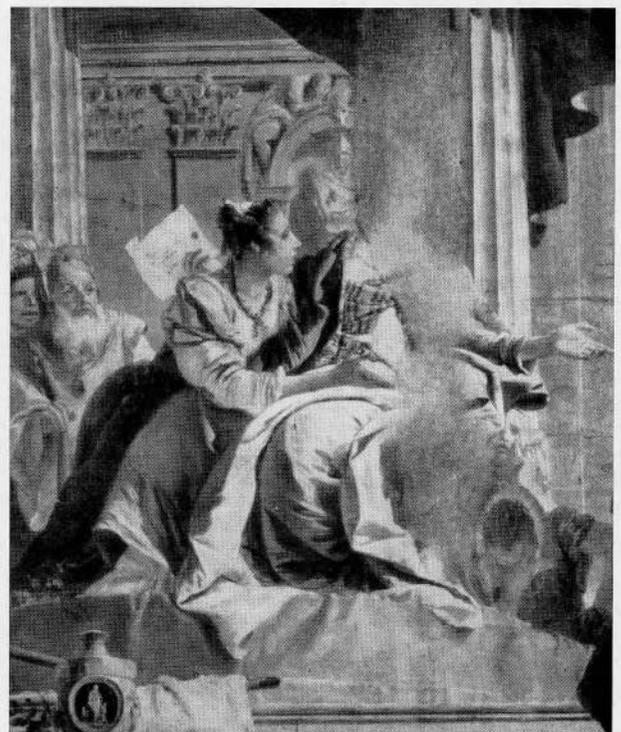
FIG. 9 - MILANO, PAL. DUGNANI - G. B. TIEPOLO: SOFONISBA RICEVE IL VELENO DA MASSINISSA (DOPO LO STRAPPO E IL RICOLLOCAMENTO)

a subire guasti preoccupanti; si verificarono sollevamenti dell'intonaco e conseguenti perdite di parti affrescate per caduta, di cui la più grave è stata quella nella figura di Sofonisba (fig. 9). La Sovrintendenza ai Monumenti, in un primo tempo, provvide alle indispensabili operazioni di saldatura e consolidamento. Quindi, visto l'intensificarsi delle minacce belliche e la sempre più precaria statica dei muri medesimi su cui insistevano i freschi — intanto altri affreschi del Tiepolo, nel milanese palazzo Archinto erano andati distrutti dalle bombe — d'accordo fra il Comune proprietario dell'immobile e le Sovrintendenze competenti, venne deciso di procedere allo strappo.²⁾ L'operazione, nel luglio 1944, si può dire tra un allarme e l'altro, comprese le tre intere pareti del salone, al disopra del ballatoio, cioè anche le decorazioni architettoniche e le riquadrature delle porte. Le tele con i freschi, sistemate su rulli, vennero quindi poste al sicuro in Valtellina.

Lo stato di conservazione degli affreschi in massima parte ottimo avanzi lo strappo e, d'altronde, la perfetta riuscita dell'operazione hanno fatto sì che non sono occorsi particolari interventi di restauro o di integrazione salvo che nella già citata figura di Sofonisba.

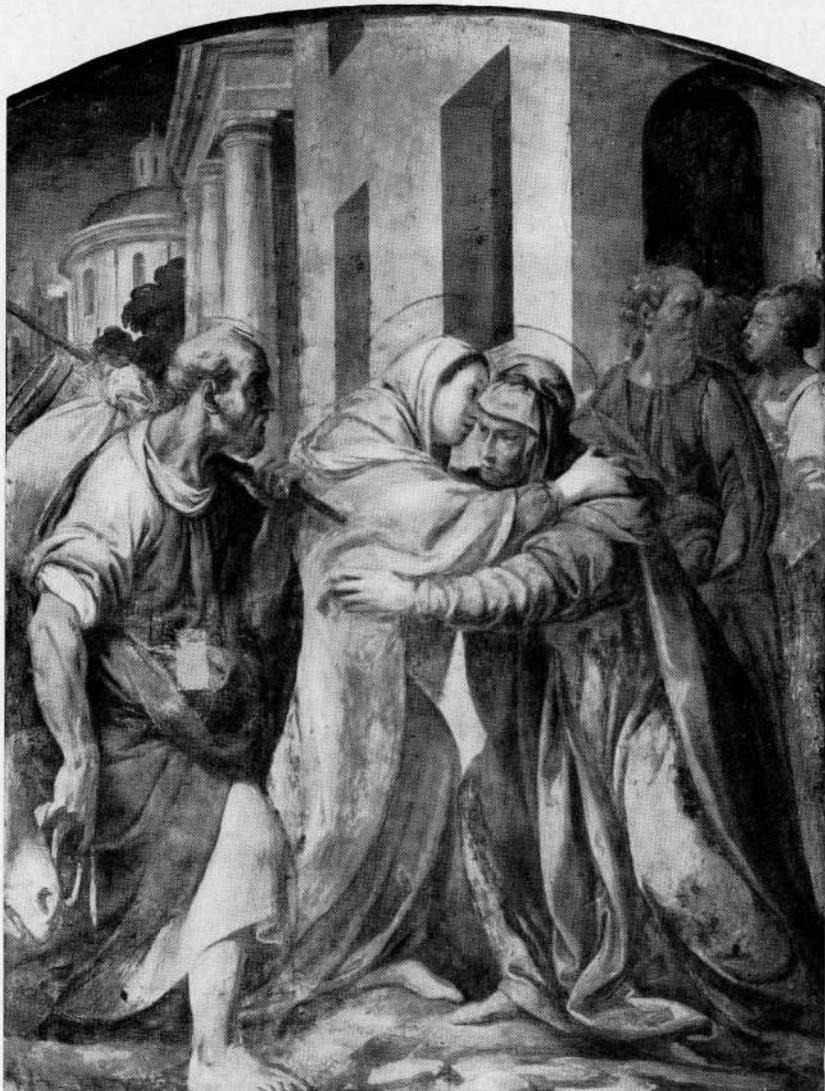
FIG. 10 - MILANO, SANT'EUSTORGIO - CAPPELLA DELL'ANNUNZIATA - DANIELE CRESPI LA VISITAZIONE (DOPO IL RESTAURO)

del Nicodemi (1930, p. 83) si affermava che, per esempio, della 'Visitazione' (fig. 10) era rimasto solo "qualche ricordo",. Recentemente poi i dipinti erano talmente oscurati da essere ritenuti come cose perdute e ormai praticamente ignorate.

La 'Visitazione' invece ha potuto pienamente rivelarsi e, in modo ancora più sorprendente, l'affresco della calotta (fig. 11) splendente di colori particolarmente festosi e vividi nella loro gamma in preponderanza fredda.

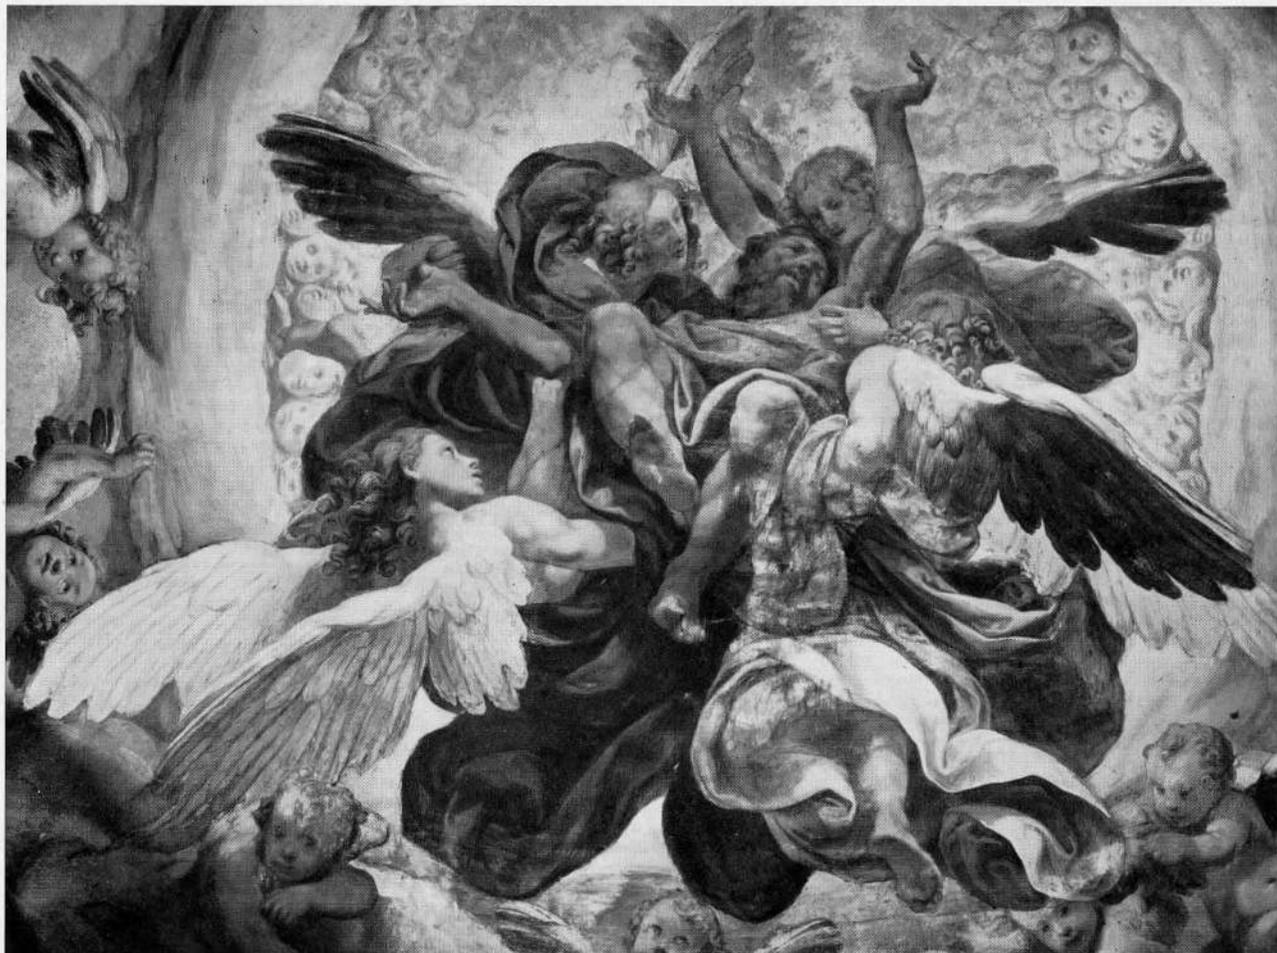
FIG. II - MILANO, SANT'EUSTORGIO - CAPP. DELL'ANNUNZIATA - DANIELE CRESPI: IL TRIONFO DI ADAMO (DOPO LA PULITURA)
