## LA CUPOLA RESTAURATA DI S. GIOVANNI EVANGELISTA A PARMA

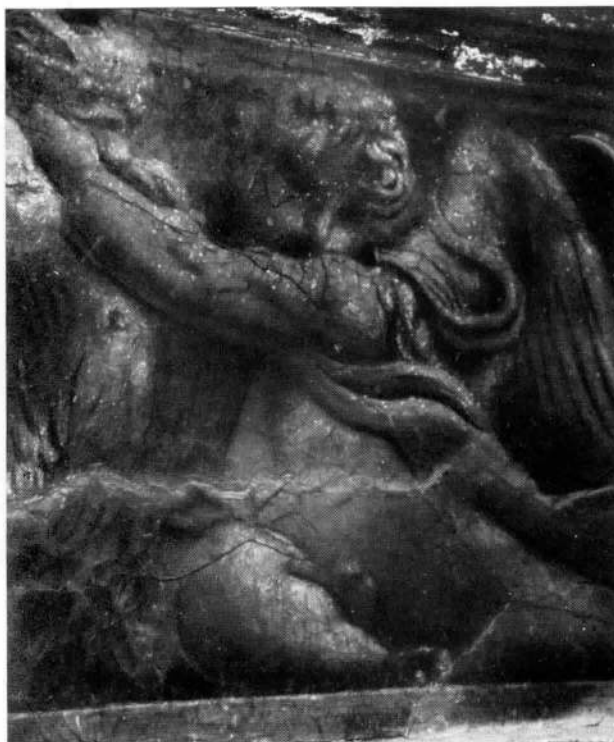
FIG. 1 - PARMA, CHIESA DI SAN GIOVANNI EVANGELISTA - FREGIO DEL TAMBURO CON L'ANGELO E L'AQUILA (PRIMA DEL RESTAURO)  
(Fot. Vaghi)

Come si vede dalle foto prima del restauro, larghe fenditure percorrevano anche il tamburo, fenditure che erano state ricoperte da uno stucco nerastro e debordante che è stato rimosso, sostituito da uno di colore

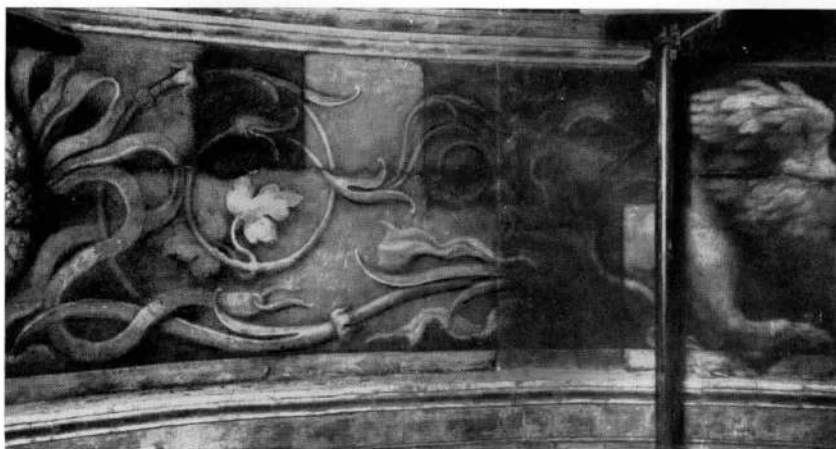
FIG. 2 - FREGIO DEL TAMBURO DURANTE LA PULITURA (Fot. Vaghi)

La tecnica usata per tale pulitura è stata molto semplice, etere di petrolio applicato con leggerissimo pennello di tasso misto in qualche caso a butilamina e dimetril-formammide.

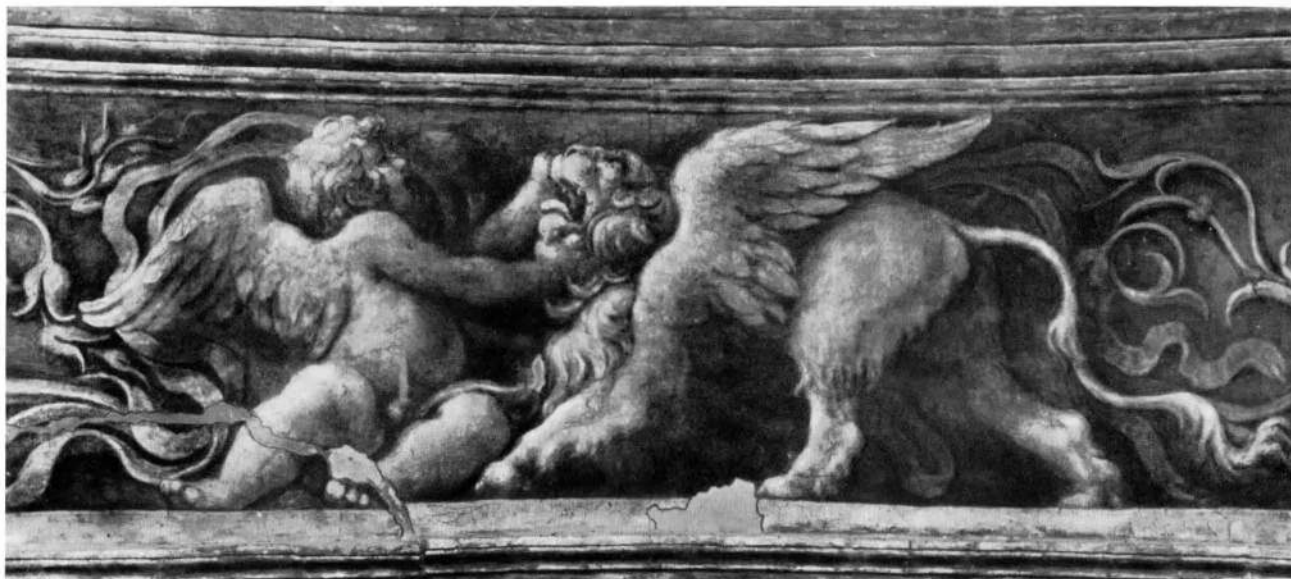
FIG. 3 - FREGIO DEL TAMBURNO: L'ANGELO ED IL LEONE (DOPO IL RESTAURO) (Fot. Vaghi)

nel caldo tono dell'ocra, e colpi di pennello, a fitte gocce bianche e marroni, che danno una sensazione di brulicante movimento accentuato dal ritmo aggirante di pampini, girali, nastri, bestie e angioletti avvinghiati — il leone e il toro (fig. 4), l'aquila e il toro, il leone e l'angelo (fig. 3), l'angelo e l'aquila (fig. 5) — resi con forza degna di Michelangelo e insieme con una morbida tenerezza che non ha che un nome: Correggio.

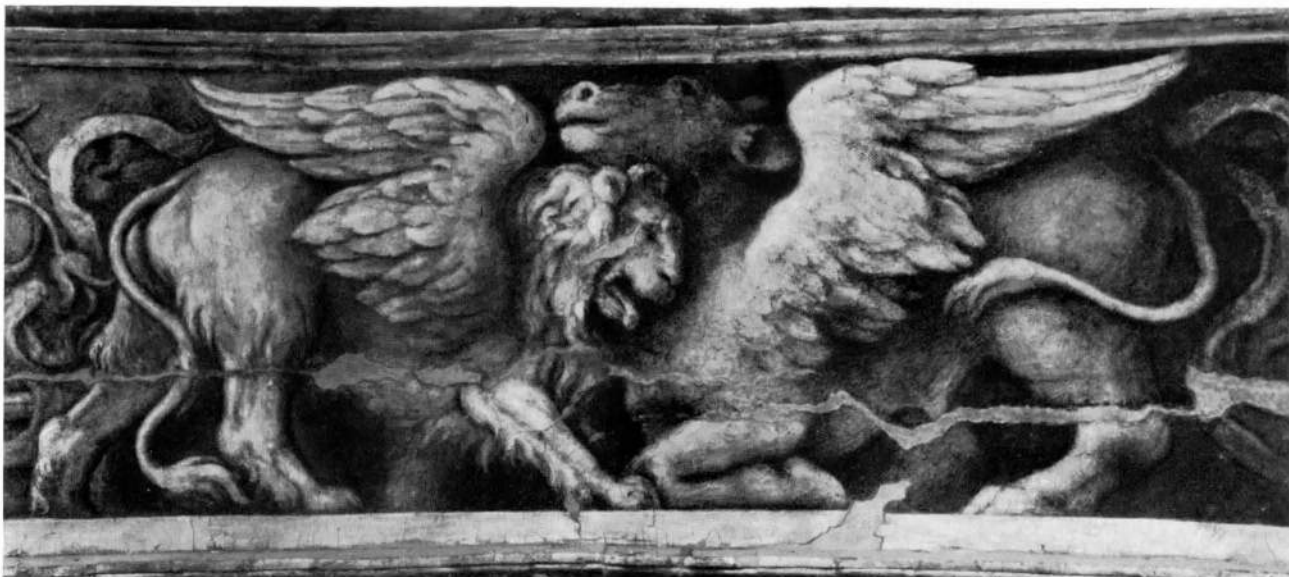
FIG. 4 - FREGIO DEL TAMBURO: IL LEONE ED IL TORO (DOPO IL RESTAURO) (Fot. Vaghi)

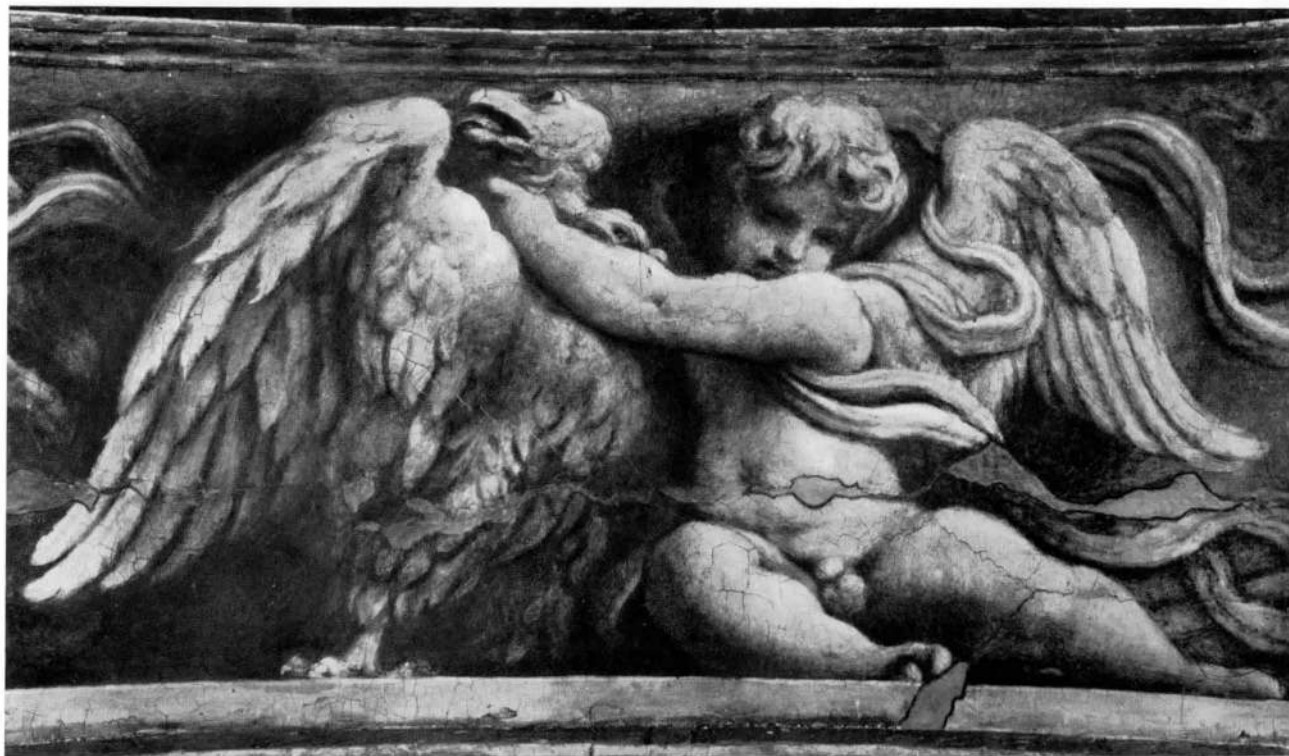
FIG. 5 - FREGIO DEL TAMBURO: L'ANGELO E L'AQUILA (DOPO IL RESTAURO) (Fot. Vaghi)

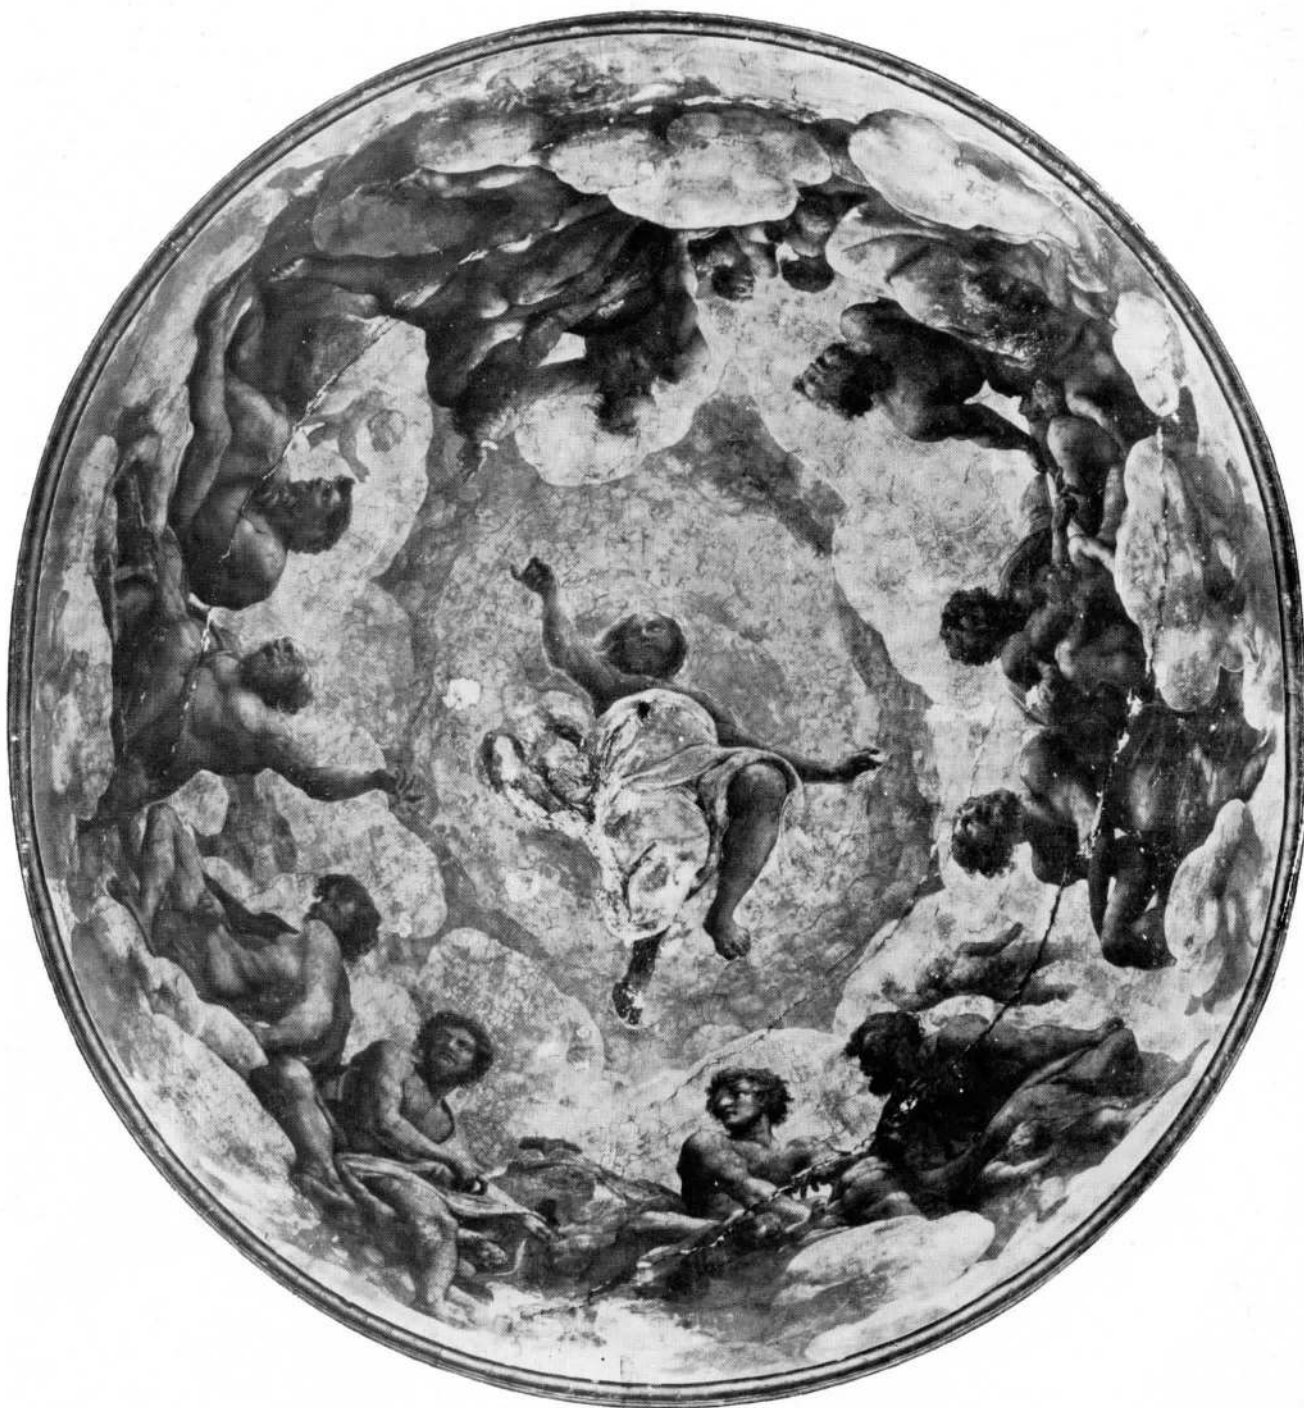
FIG. 6 - LA CUPOLA IN UNA RIPRODUZIONE PRIMA DEL RESTAURO DEL BIGONI (1901-4) (Fot. Anderson)

Già nella foto Anderson d'insieme (fig. 6), eseguita prima del deleterio restauro del 1901, l'alone di luce intorno al Cristo, dato da cherubi di graduato colore dall'oro

più pallido al rosso più acceso, era quasi svanito, nascosto da strati di sudicio che avevano ottuso ogni cosa; a questo si aggiungano le puliture arbitrarie, che avevano asportato larghe zone di colore, le toppe staccate e riattaccate come in cornice, la cera passata in tutte le figure. Pertanto l'acquarello di Paolo Toschi, ove si scorgono intorno al Cristo numerosi cherubi, appariva addirittura arbitrario.

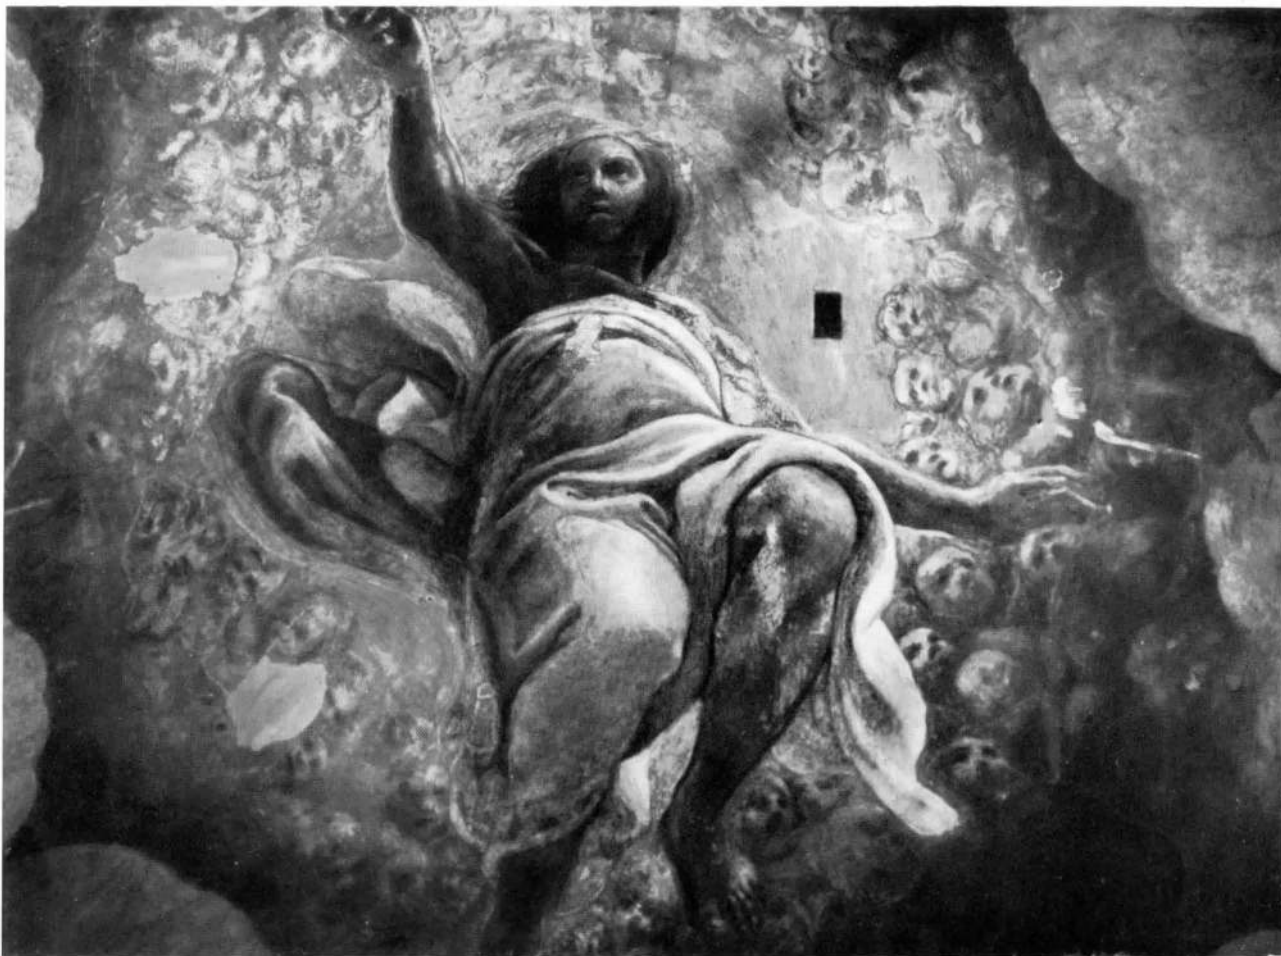
FIG. 8 - IL REDENTORE FOTOGRAFATO A LUCE DI WOOD A RAGGI ULTRAVIOLETTI (DOPO IL RESTAURO) (Fot. Vaghi)

Mentre coi primi due metodi non si leggeva nelle zone fotografate nulla di particolare, la luce di Wood scopriva un brulichio di cherubi in una piccola zona per cui si è pensato di completare, a restauro finito, l'esplorazione con nuove fotografie a luce di Wood.

Ecco quindi in successione quattro "stadi", del centro della cupola. Questo, prima del restauro del 1900 (fig. 6); ancora con gli impiastricciamenti e le toppe del detto restauro e con un saggio di pulitura (Tav. IV) nella parte superiore sinistra del Cristo e nella gamba sinistra ove si intravedono putti velati; il centro della detta dopo il restauro (fig. 7) a luce normale al tungsteno (si noti il rettangolo scuro che testimonia lo stato antecedente il restauro); e infine la stessa zona ripresa a luce di Wood a raggi ultravioletti (fig. 8).

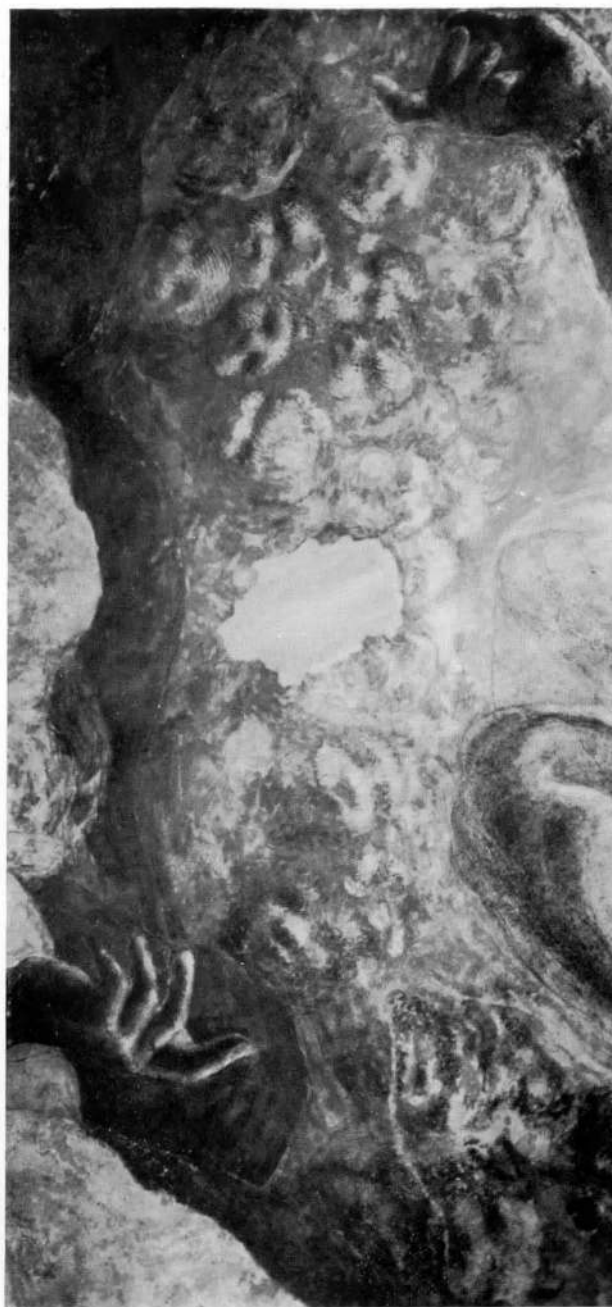
FIG. 10 — IL CIELO FRA IL REDENTORE E S. PIETRO FOTOGRAFATO A LUCE NORMALE (DOPO IL RESTAURO) (Fot. Vaghi)

FIG. 11 — LO STESSO CIELO FRA IL REDENTORE E S. PIETRO FOTOGRAFATO A LUCE DI WOOD A RAGGI ULTRAVIOLETTI (DOPO IL RESTAURO) (Fot. Vaghi)

Il particolare (fig. 9), (sempre ripreso a luce di Wood) sopra la testa di Cristo, in confronto a quello a luce normale (fig. 7), mi sembra ugualmente persuasivo, come anche quello tra Cristo e S. Pietro (figg. 10 e 11). Ma, a parte la lettura delle zone velate dallo stesso Correggio, il restauro ha riportato in evidenza vaste zone assolutamente imprevedibili (fig. 12). Così gli angeli volanti nell'aria, sopra Pietro, fatti dello stesso grigio-roseo del cielo, sono riemersi, nella loro forma quasi impalpabile e nel suggestivo colore, dal grigio uniforme della polvere e del fumo; e l'angiolino fra Mattia e Paolo (figg. 13 e 14) è risultato del tutto diverso, di un plasticismo più vivo, se pure di una lievità aerea, mentre dal volto di Taddeo sono spariti i volgari rifacimenti che si scorgono anche nella zona intorno con cretti visibilmente recenti e sono riemerse vicino alla sua spalla due testine di cherubi rosa azzurre prima invisibili; o il manto di S. Andrea, che sembrava irrimediabilmente perduto perchè, staccato e riattaccato, appariva come una uniforme toppa verdastra (fig. 15), è risultato invece, dopo che è stata tolta la ridipintura che nascondeva anche il modellato dei panneggi (fig. 16), del brillante azzurro originario, col graduare cromatico dall'ombra alla luce nelle pieghe, tra le quali emerge il putto volante, la cui posizione ha ora un perchè prima inspiegabile.

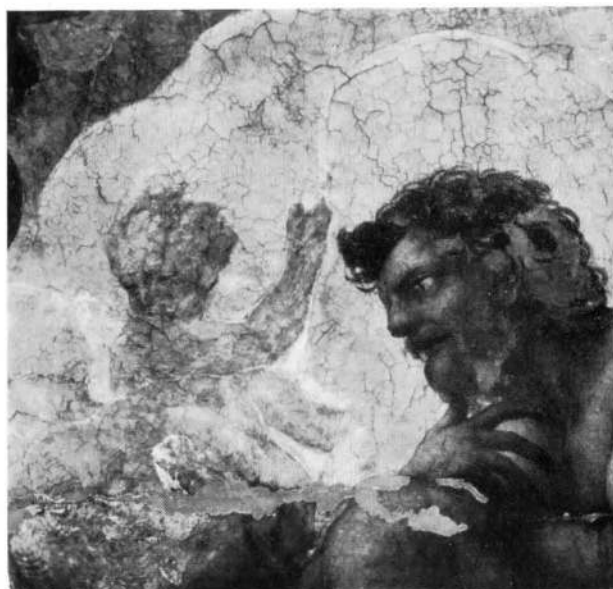
FIG. 13 - L'ANGIOLO E S. PAOLO PRIMA DEL RESTAURO  
Si notino i rifacimenti sulla faccia e nei capelli di S. Paolo e l'appiattimento  
dell'angelo in confronto all'opera restaurata (Fot. Vaghi)

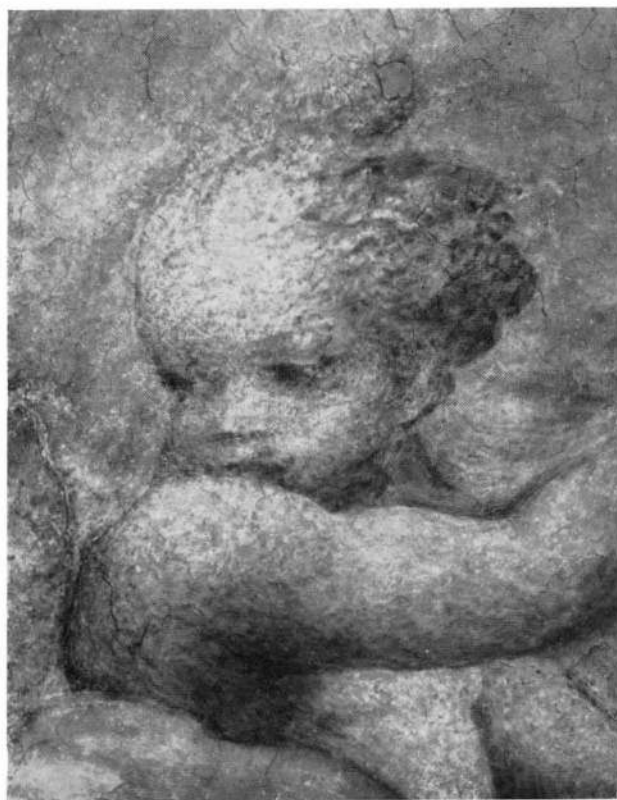
FIG. 14  
L'ANGIOLO TRA S. MATTIA E S. PAOLO (DOPO IL RESTAURO)  
(Fot. Vaghi)

Questi e molti altri improvvisi interventi dei precedenti restauri, sottolineati sempre dalla stuccatura messa in particolare evidenza in tutti i labbri delle zone riattaccate, cosa che alterava e disturbava l'insieme (v. ad es. la spalla di S. Andrea — figg. 15 e 16 — dove era chiarissima la toppa: questa è stata staccata e riattaccata e il punto di sutura è stato ripreso con tratteggio a tono), sono stati modificati nell'attuale, nel quale, pur tenendo leggermente più basse le stuccature, in modo da non coprire neppure minimamente il colore originario e lasciando nelle zone

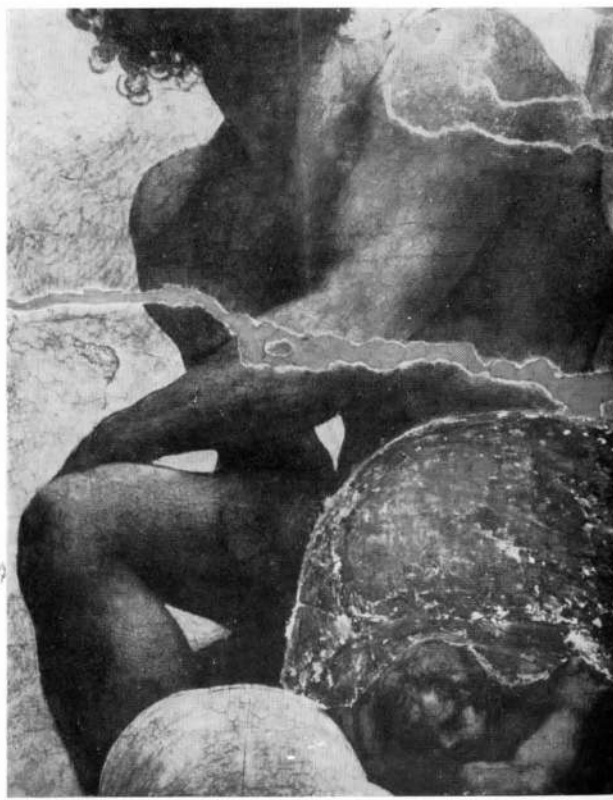
FIG. 15 - L'APOSTOLO ANDREA PRIMA DEL RESTAURO  
Si noti il panneggio alterato sulla gamba del Santo che ha  
perso ogni modellato (Fot. Vaghi)

FIG. 16 - GLI APOSTOLI ANDREA E GIACOMO MAGGIORE (DOPO IL RESTAURO) (Fot. Vaghi)

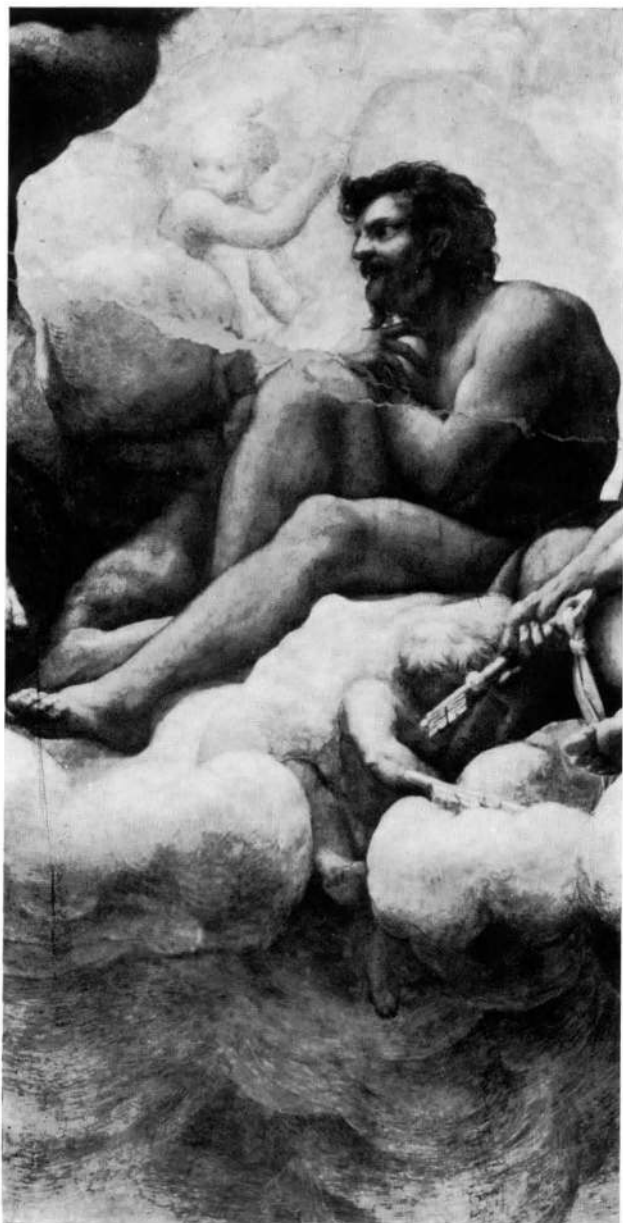
FIG. 19 - S. PAOLO E ANGIOLI (DOPO IL RESTAURO)  
Si noti il finto tratteggio a tempera che dà volume alle nuvole  
nella parte inferiore (Fot. Vaghi)
