## TEMPIO DI S. ANGELO IN PERUGIA.

Studio di ripristino.

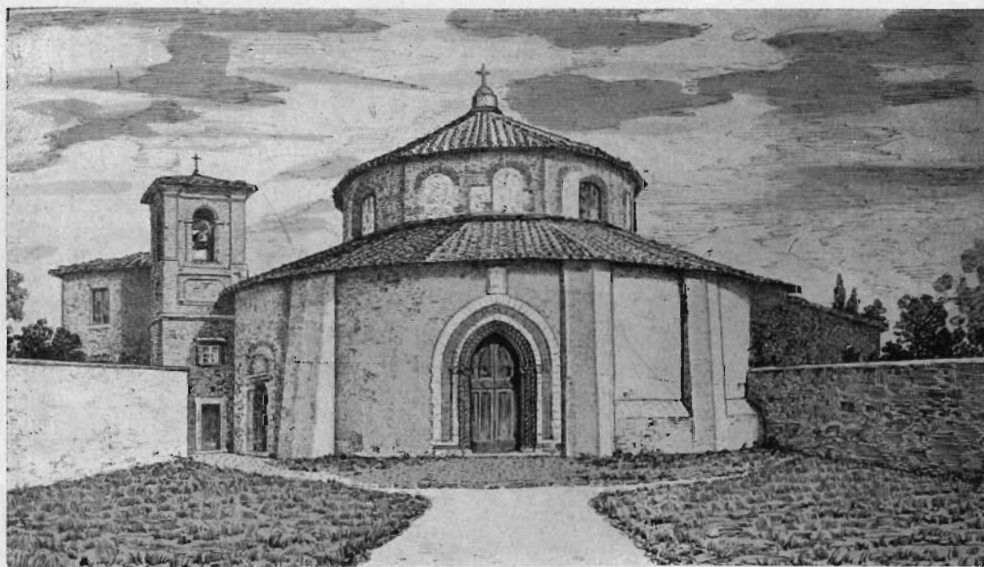
Prospetto del Tempio. — Stato attuale.

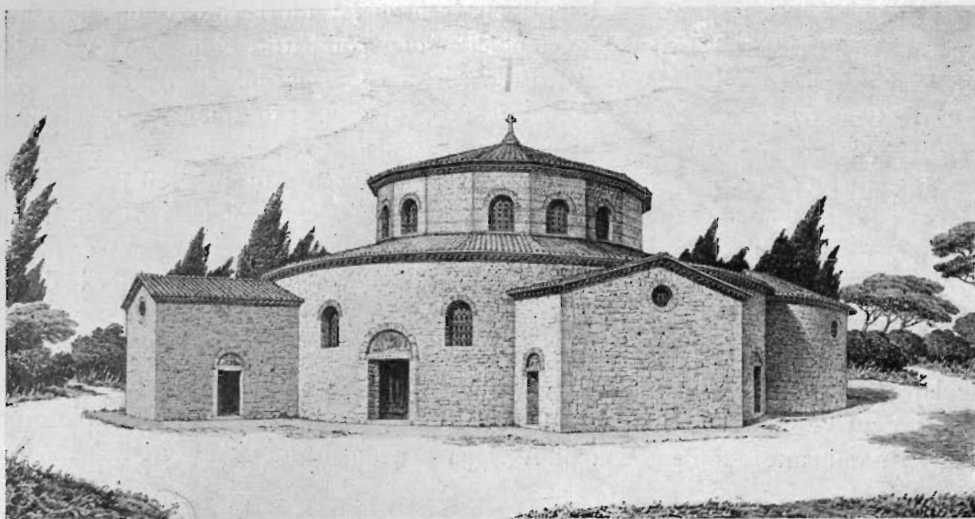
Prospetto del Tempio. — Studio di ripristino.

si sarebbero riscontrate le tracce visibili del taglio. Mentre, con gli assaggi da me praticati, si sono scoperti, a fianco di quello poggiante sui pulvini dei loro capitelli, due piccoli archi, solidamente collegati e cementati fra loro, sostenuti da piedritti, con capitelli lineari frammentari, di costruzione romana, nettamente costituenti e delineanti quattro trifore sul tipo di quelle delle chiese ravennate.
