MELDOLA (Forlì): *Castello delle Caminate*. — Il Castello delle Caminate ha una notevolissima importanza storica, superata ancora da quella militare, essendo l'unico esemplare di fortificazione di tipo tradizionale classico della romanità. Inoltre la sua posizione naturale gli conferisce una bellezza panoramica di singolarissimo interesse. Sorge sui colli che limitano la Romagna, tra il Rabbi e il Ronco. I primi ricordi che se ne hanno, risalgono al 1137. Riedificato nel 1213, venne spianato dai forlivesi nel 1236, in odio a Rinaldo dei Caminati. Lo tennero quindi a lungo i Belmonti, discendenti di questa famiglia, ai quali lo tolsero nel 1390 gli Ordelaffi. Nel 1405 i Malatesta ne fecero dono al condottiero Montalbodo, nel 1425 tornò ai forlivesi.

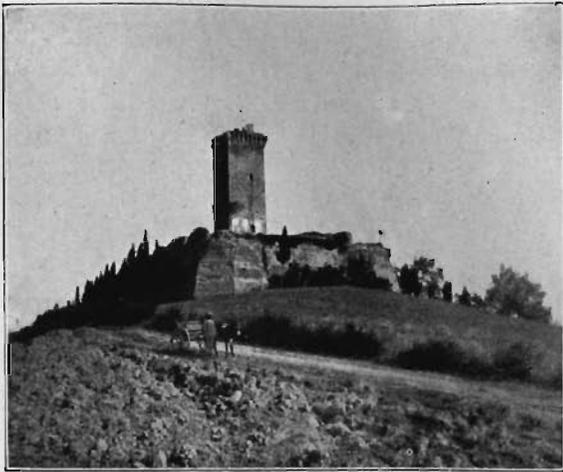
Fig. 1.
Meldola: Castello delle Caminate.

Nella *fig. 1* vediamo il Castello quale si presentava un ventennio fa con la torre già lesionata, ma ancora completa, nelle *fig. 2-3*, nello stato quale si trovava quando la Soprintendenza ne ha assunto i lavori e finalmente la *fig. 4* lo mostra nell'aspetto che assumerà a lavori ultimati.

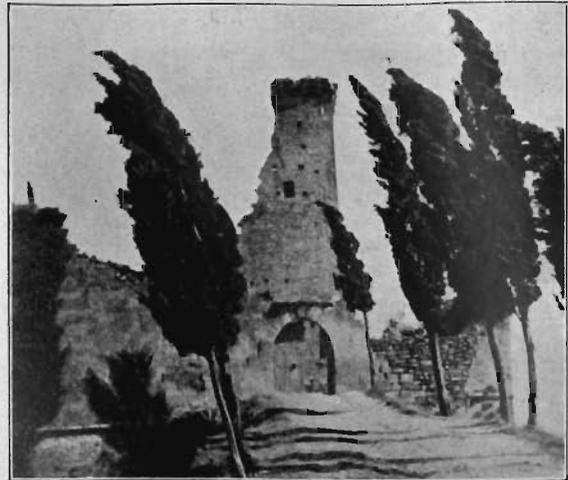
Fig. 2.
Meldola: Castello delle Caminate.

torre centrale; cadde quindi sotto il governo di Venezia. Sin dal 1509 i forlivesi ne ripresero possesso, ma nel 1519 divenne proprietà pontificia per poi finire in mano a privati. La sua torre alta 23 metri si vede dall'Adriatico e vien chiamata dai pescatori il « Fuso ». Le condizioni della torre erano assai tristi quando ai primi del 1925 ne fu iniziato il restauro a cura della Soprintendenza dell'Emilia e della Romagna. La metà della torre che era completamente rovinata, è stata rifatta ricollegandola alla parte superstite.

Ora avendo il Ministero della Pubblica Istruzione concesso un fondo di L. 300.000 per la conservazione, il restauro e la parziale ricostruzione del Castello, sono in corso i lavori per sistemare il muro di cinta in parte completamente dirupato, liberandolo da tutti gli arbusti abbarbicatvisi fra

le macerie; la ricostruzione delle parti mancanti verrà eseguita con materiale del tutto simile all'antico. l'intera cinta verrà munita di un parapetto merlato. Nel lato sud poi si completeranno i bastioni in brecciamme, coprendoli con una cortina di laterizio, si ricopriranno pure i rispettivi tetti. Si procederà anche all'adattamento di vani nell'interno del Castello essendovi l'intenzione di adibirli alla costituzione di un piccolo museo.
