# CRONACA DELLE BELLE ARTI

SUNTO DI RELAZIONE TECNICO AMMINISTRATIVA DEI RESTAURI  
DELL'ABBAZIA DI POMPOSA.

## RESTAURO DELLA PIEVE DEL COMPITO A SAVIGNANO (Bologna).

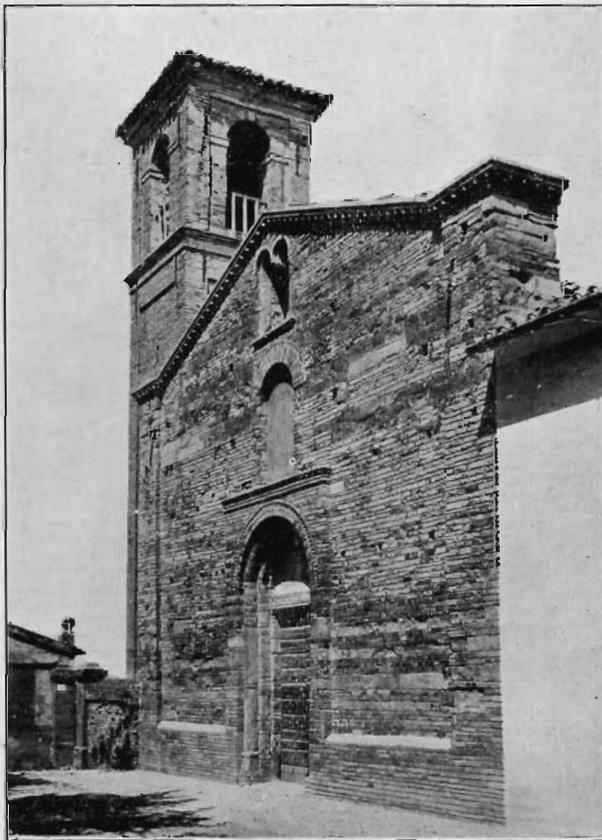
Savignano di Romagna. - Chiesa di S. Giovanni in Compito.

Le due illustrazioni rappresentano la Pieve dopo il restauro.

L'antica Pieve del Compito elevasi a pochi passi ad occidente del grosso paese di Savignano a valle dell'ampia e rettilinea via Emilia. Valendosi di mezzi ordinari a disposizione la Soprintendenza all'Arte Medioevale e Moderna di Bologna ha provveduto a consolidare e restaurare la facciata, interessantissima costruita parte con materiale frammentario, parte in arenaria e parte in cotto. Nei tempi passati erano state aperte volgari finestre e scialbate e quasi distrutte le parti originarie. Si è provveduto al rifacimento del semplice coronamento a laterizio disposto a dente di sega, della caratteristica bifora con colonnina e capitello a stampelle, già murata da secoli, della finestra sottostante e del portale.

L'architrave in marmo bianco, porta scolpito un intreccio e nastri di carattere bizantino. Il portale, più ancora che la bifora, dal tecnicismo col quale è trattata la cortina a laterizio e la pietra da taglio si palesa vero e proprio stile romanico.
